# Schafstall Markgröningen

Fam. Hanisch, Markgröningen

# **Restauration & Umbau eines historischen Stadtschafstalles in ein Einfamilienhaus**

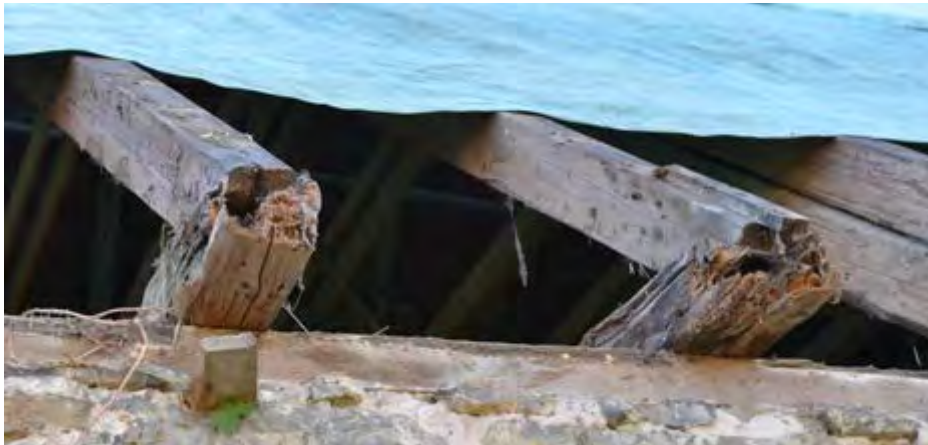
Vor Baubeginn wurde eine Vielzahl von baulichen Herausforderungen festgestellt (Fotos dazu jeweils dann im spezifischen Bauabschnitt). Zunächst zeigte sich, dass der Dachstuhl – insbesondere auf der Nordseite – angefault war und daraus entstandene Schäden über längere Zeit nicht behoben worden waren. 50% der Z14 Dachziegel wiesen defekte Auflagernasen auf. Ausbesserungen waren nicht vorgenommen worden. In das Gebäude bereits an mehreren Stellen hineingewachsene Bäume und andere Pflanzen hatten der Substanz zusätzlich zugesetzt. Weiter war über die Jahre bei Starkregen Hangwasser durch das Scheunentor in das Innere der Scheune gelangt und hatte den Lehm Boden im Inneren infolge mangelnder Entwässerung stark aufgeweicht. Das auf einem Lehmbankett basierende Fundament des Stalles hatte sich an der südlichen Hauswand gesenkt und bereits zu großen Rissen geführt, die nach oben hin auseinander klafften. Die Außenmauern des Stalles zeigten an vielen Stellen Löcher auf oder durch Beton- und Ziegelauffüllungen notdürftig vorgenommene Reparaturen.

Abbildung 3: Verfaulte Balkenenden.

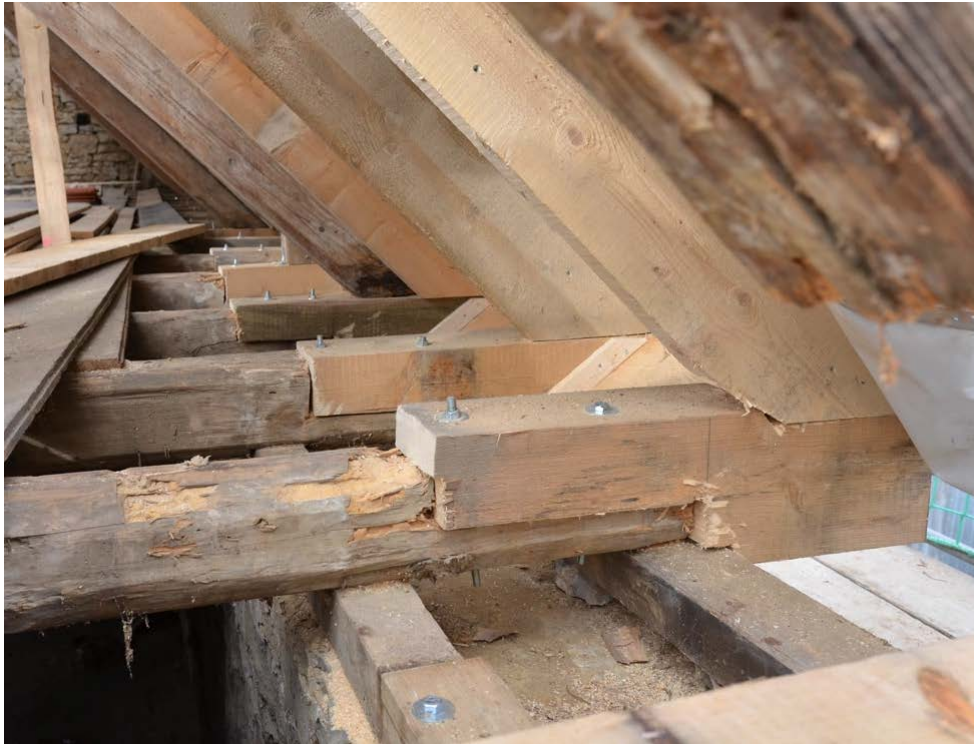
**Abbildung 4: Austausch der Balkenköpfe, hier auf der Nordseite.**

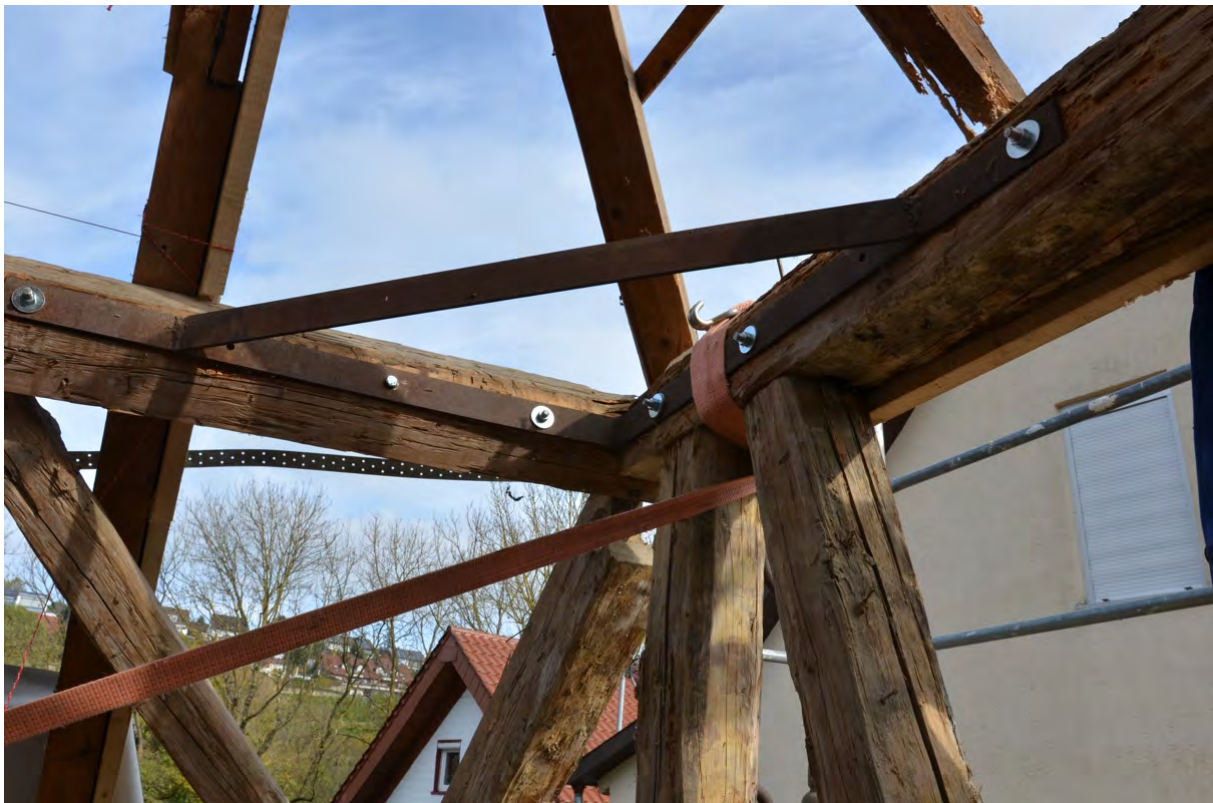
**Abbildung 5: Absicherung des Tragwerks im Bereich des Ostgiebels.**

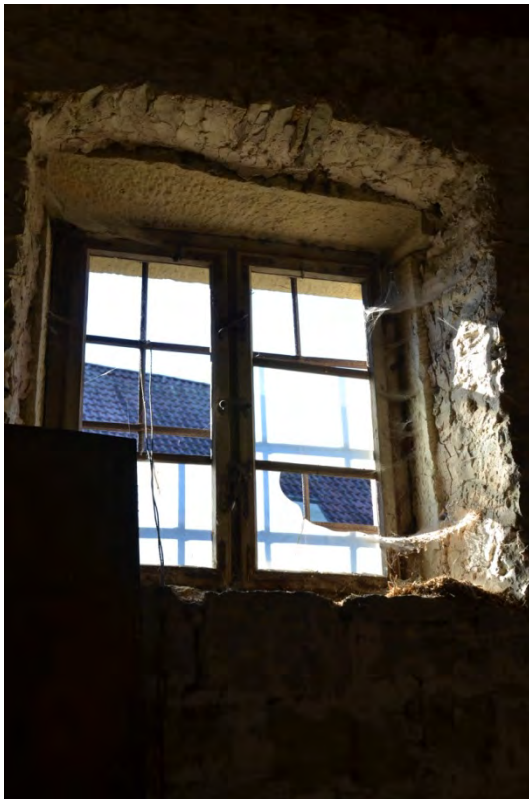
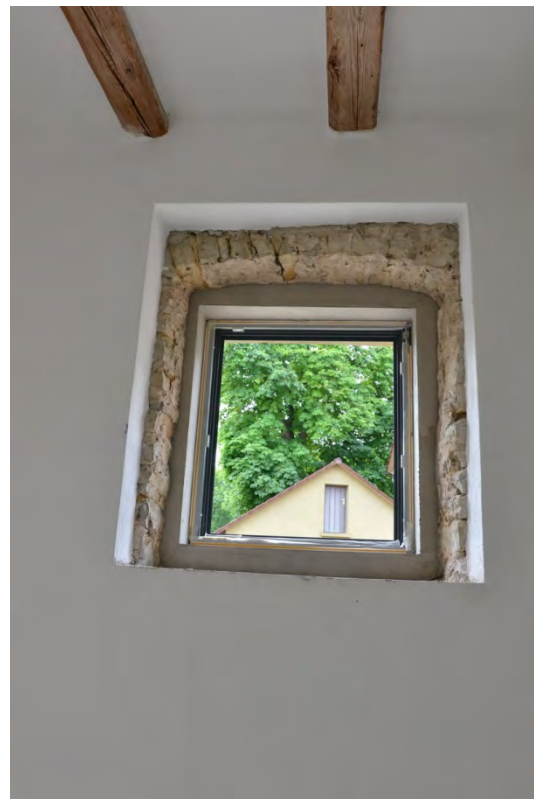
**Abbildung 10: Sandsteingewände Südseite vor und nach der Sanierung.**

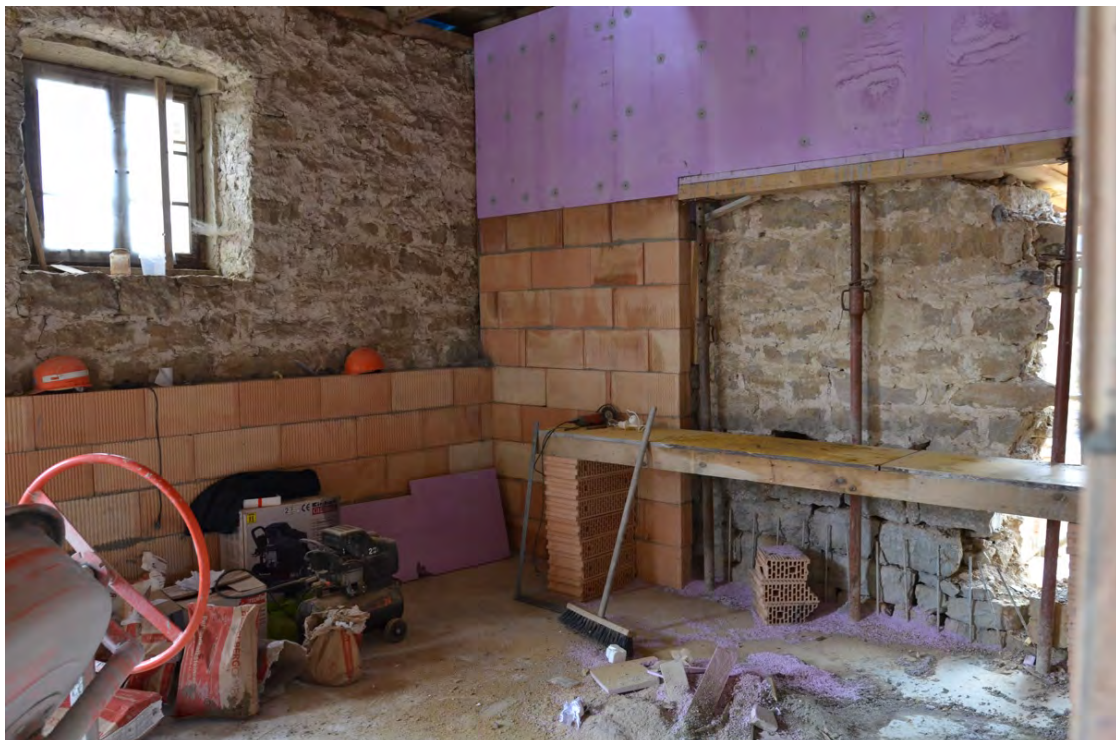
Eine der größten Herausforderungen stellte die Umsetzung der Fenster- und Türdurchbrüche durch das z.T. 65cm dicke Bruchsteinmauerwerk dar. Insbesondere die schwer einzuschätzende statische Tragfähigkeit einzelner Bereiche führte zu aufwändigen Stützbetonierungen im Innenbereich (Abb. 11).

**Abbildung 11: Statische Absicherung während der Erstellung der Fensterdurchbrüche in der Westwand.**

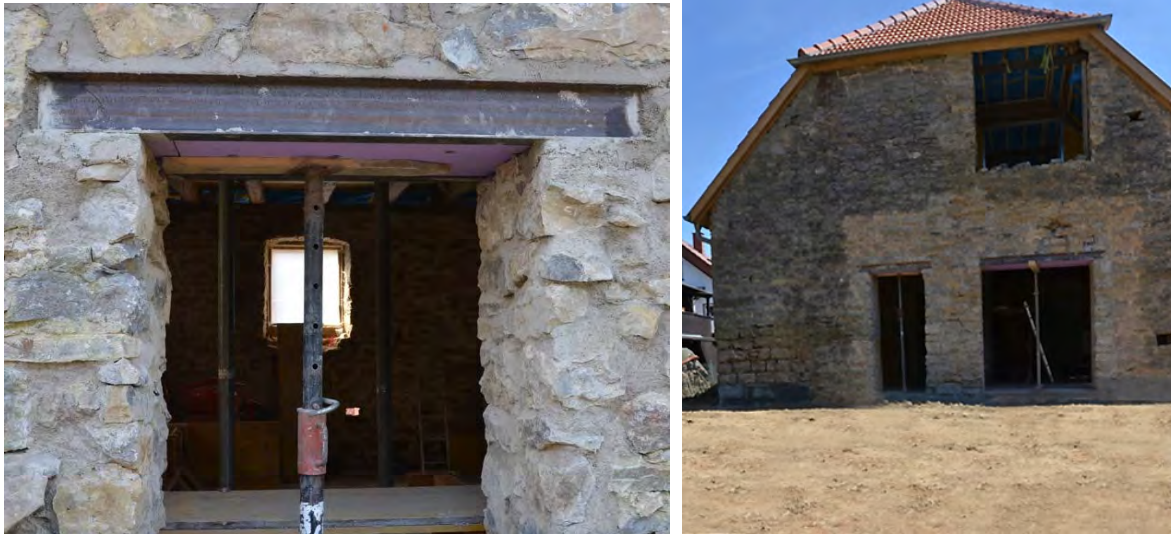
**Abbildung 12: Ansicht der verwendeten Stahlstürze und Gesamtsicht der fertigen Durchbrüche der Westwand.**

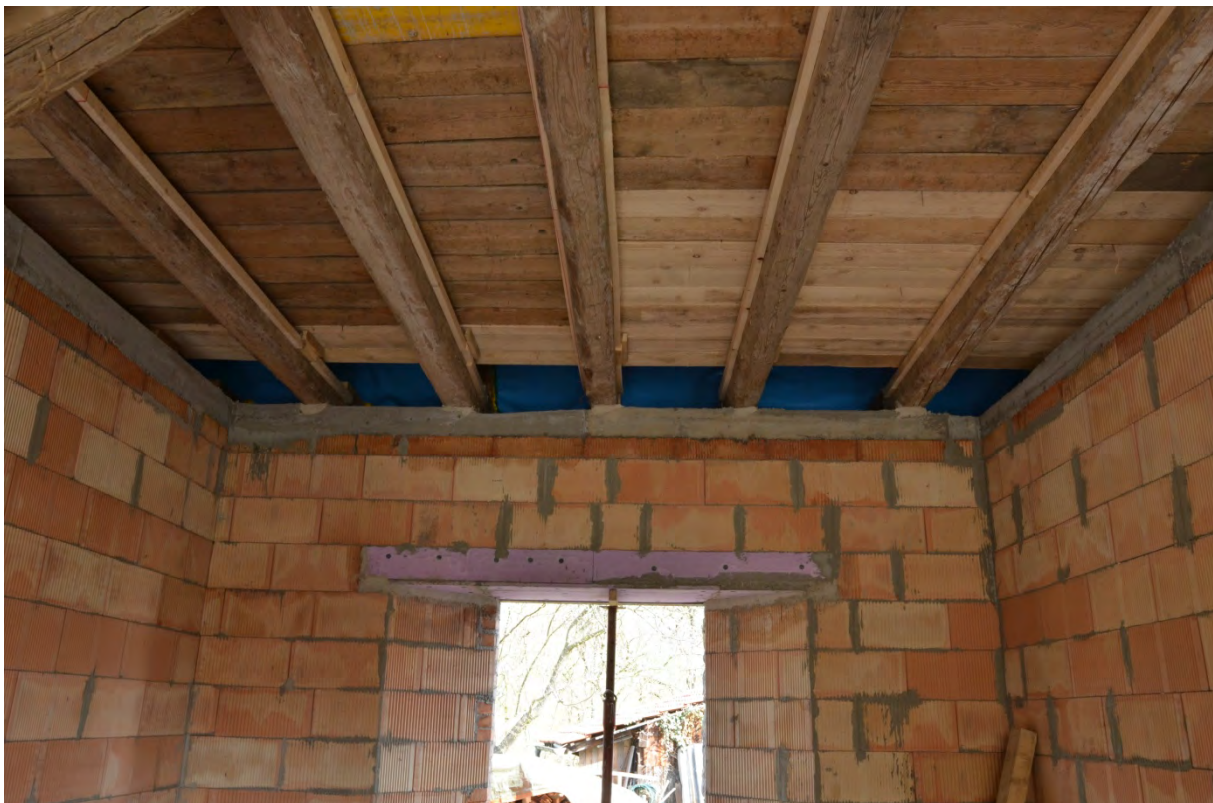
Im Innenraum wurden mit Porotonziegeln die Raumstrukturen erstellt und mittels eines durchgängigen Betonrings mit der bestehenden Balkenträgerstruktur verbunden.

**Abbildung 13: Verbindung der Deckenbalken mit dem neuen Mauerwerk über einen Betonring. Erhalt der alten Tennendielen hinter der Verschalung der Balkenzwischenräume.**

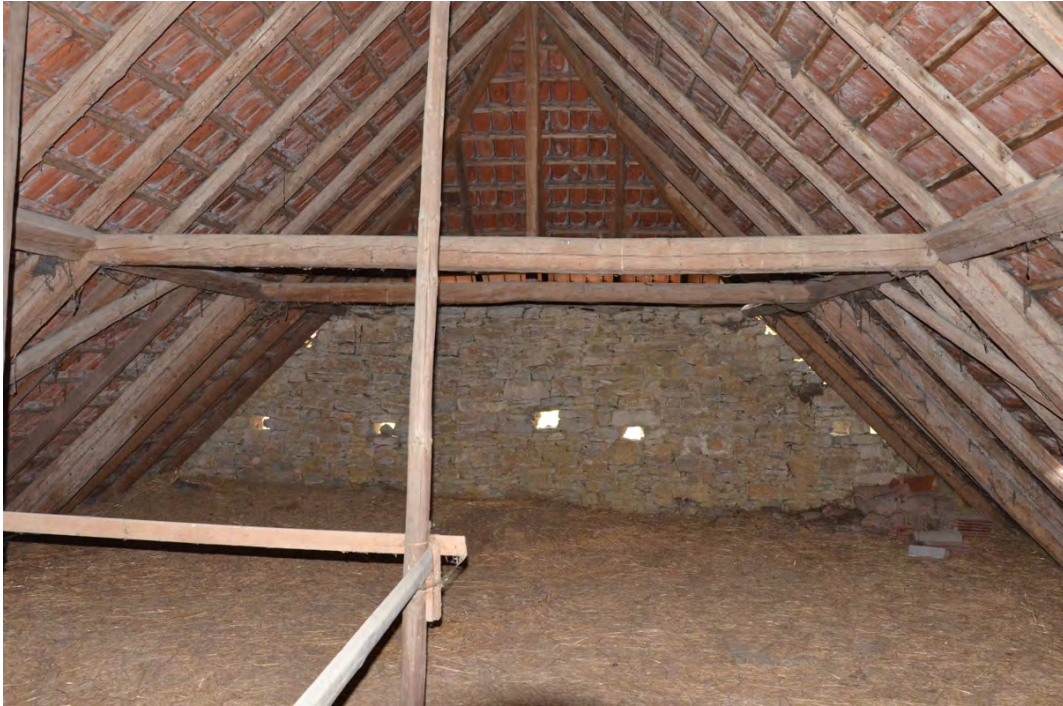
**Abbildung 27: Zustand des Dachstuhls vor der Sanierung.**

Der im Dachgeschoß realisierte liegende Dachstuhl hatte zur Zeit der Erbauung den Vorteil einer Tenne ohne störende Tragstrukturen. Auch dieses kam bei der Umgestaltung des Dachbereichs der Planung zu gute. Neben der weiterhin sichtbaren Struktur mussten lediglich zwei verstärkende Stützen eingezogen werden, die dem nun deutlich schwereren Dachstuhl Rechnung tragen.

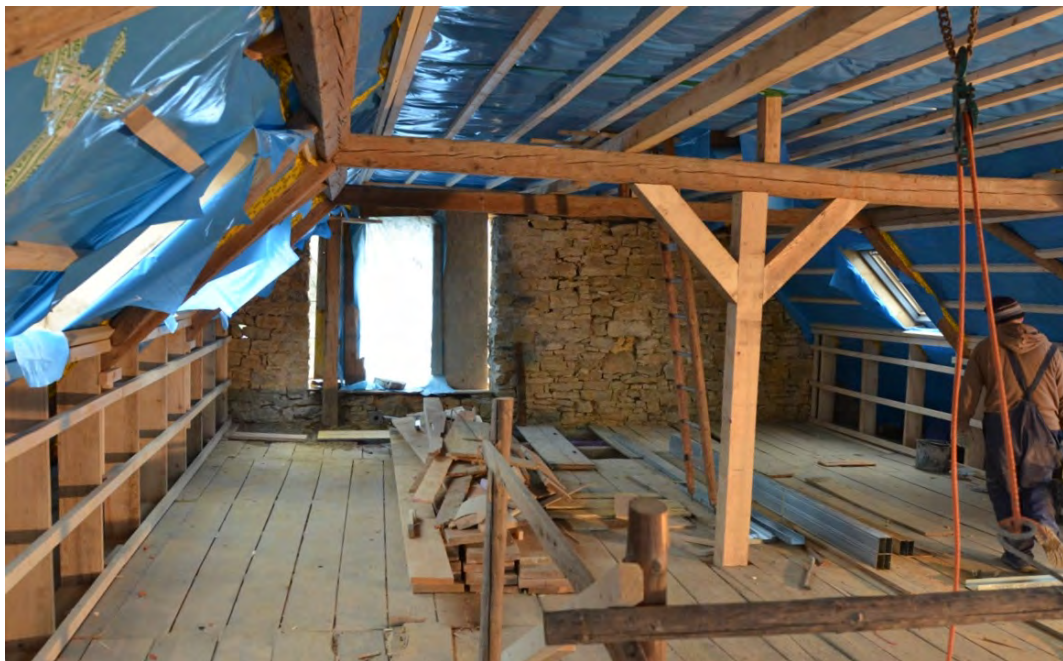
**Abbildung 28: Dachstuhl während der Sanierung.**
