*Hilde Fendrich, Marion Immendörfer und Heinz Oechsner  
in Verbindung mit den Büros für Bauforschung und Restaurierung Holzinger/Marstaller*

## Der Obertorturm

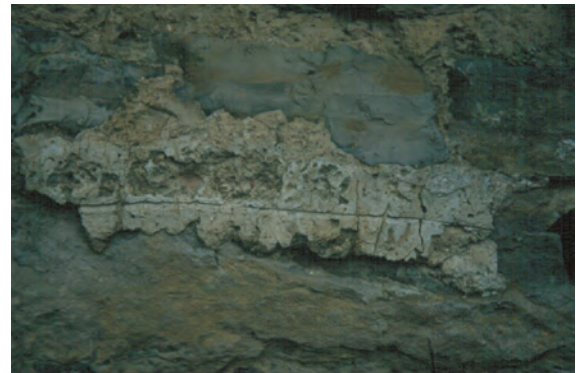
*Bild 3: Kerbungen einer Scheinquadrierung (Foto: Martin Holzinger)*

Erlaubt sei der Hinweis auf eine Vielzahl von historischen Putzresten, die sich an der Feldseite der Stadtmauer südlich des Turmes erhalten haben (Bild 2). Erstaunlicherweise hat sich im Sockelbereich der Stadtmauer in Fragmenten ein Kalkputz mit secco eingeritzter kleingliedriger Scheinquadrierung erhalten, welcher durchaus aus der Erbauungszeit der Stadtmauer im 13. Jahrhundert sein kann (Bild 3)!

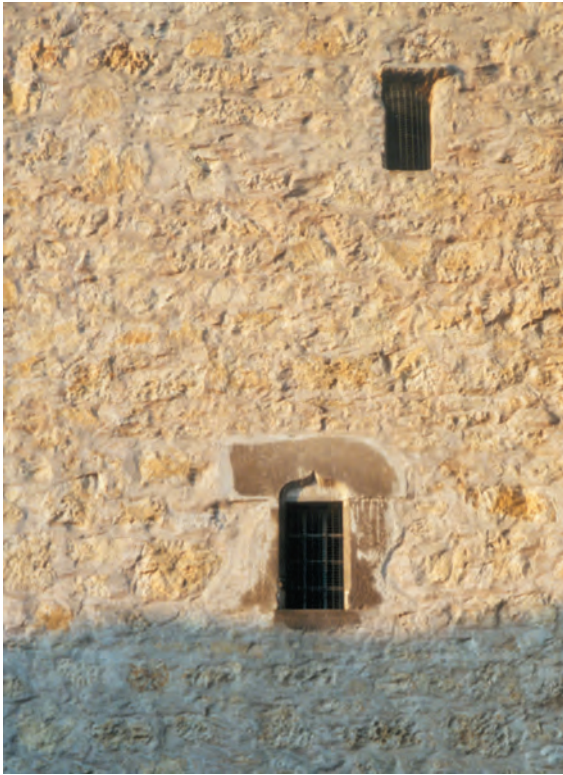
*Bild 4: Die einzige Verzierung findet sich am Fenster des Kerkers (Foto: Hilde Fendrich)*

Ebenso wenig finden wir Untergliederungen des Turmschaftes etwa durch Gesimse, Vorstöße oder ähnlichem, auch weisen die Fenster in ihrer schlichten Längsrechteckform kein Dekor auf. Ein singuläres gestalterisches Element an den massiven Bauteilen bildet der in Relief gearbeitete Kielbogen am steinernen Fenstersturz des südlichen Kerkerfensters (Ebene 1). Der Sinn dieser Heraushebung liegt wohl eher in dem architektonischen Hinweis auf die Lage der Kerkerzelle als in der Funktion einer Bauzier.

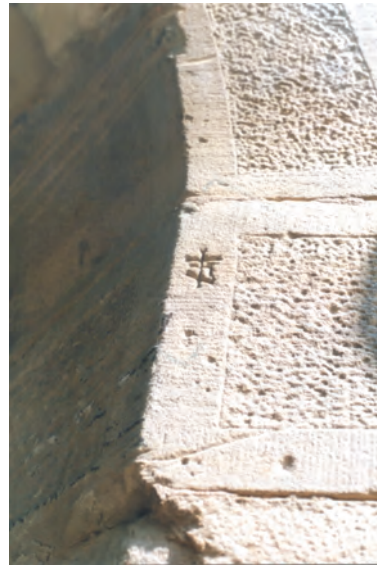
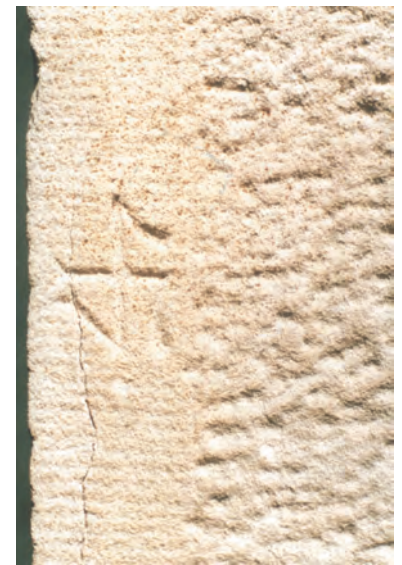
*Bilder 5a und 5b: Steinmetzzeichen am Oberen Torturm in Markgröningen, entsprechend den Figuren 1 und 3 im Kasten (Fotos: Heinz Oechsner)*

Entstehungszeit des Turmes um 1555 passen (*Bild 5 und Kasten*). Die Akribie der Ausführung der Steinmetzarbeiten aus der Ursprungszeit machten es bei der Untersuchung dann auch möglich, spätere Ergänzungen abzulesen. Auch scheint der Sandstein der ersten Phase besser der Bewitterung zu trotzen als später hinzugefügter. So ist bei Betrachtung von Straßenniveau deutlich ein Substanzverlust ab der 4. und 5. Ebene der Südostecke gegenüber den bauzeitlichen Eckquadern der darunter liegenden Ebenen ablesbar.

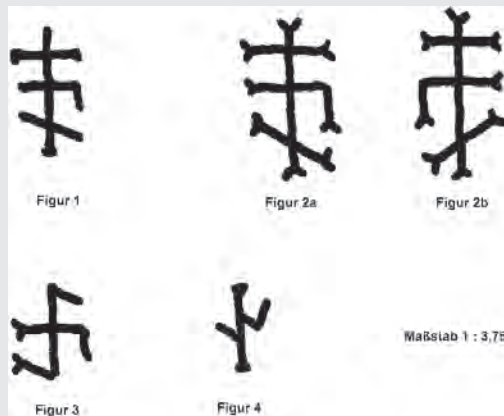
Die in den Bildern 5a und 5b wiedergegebenen und weitere, am Oberen Torturm sichtbare Steinmetzzeichen (Zeichnung: Heinz Oechsner)

Die Steinmetzzeichen finden sich an den Außenseiten des Turms im Norden, Westen und Süden im unteren Bereich bis etwa vier Meter Höhe, Figur 1 auf der Ostseite liegt deutlich höher. Die Zeichen sind nicht wie üblich auf der Fläche der Steine eingeschlagen, sondern auf dem gezogenen Schlag (siehe die Fotos). Figur 1 und Figur 2a sind fast identisch.

Die Formen weisen auf eine Datierung zum ausgehenden 16. Jahrhundert und entsprechen den Baudaten des Turms. Gleiche Zeichen sind in Markgröningen an anderen Bauten bisher nicht nachgewiesen.

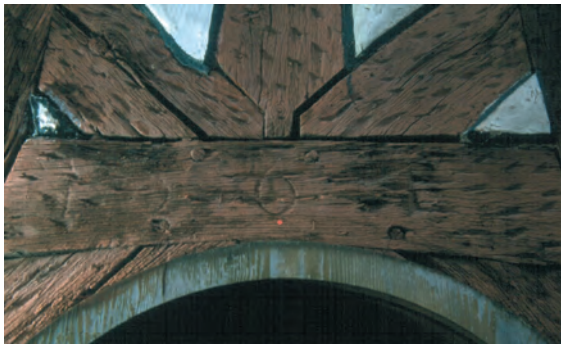
*Bild 7: Türsturz mit der eingekerbten Jahreszahl 1561 (Foto: Martin Holzinger)*

Durch die eingeschnitzte Jahreszahl 1561 im Türsturz über der Türe zu Ebene 1 kann die Holzphase datiert werden. Die Lesbarkeit der Inschrift ist durch zahlreiche Beiliebe für eine spätere Überputzung gestört, doch ist im Streiflicht zumindest die erste 1, die 5 und die 6 zweifelsfrei zu erkennen. Bei der letzten Ziffer nehmen wir (im Gegensatz zu Martin Holzinger) eine 1 an, da für eine 7 der Diagonalstrich bzw. Diagonallücken fehlt. Die Zeit von sieben Jahren zwischen Beginn der Arbeiten am massiven Baukörper und Abschluss der Fachwerkarbeiten kann man einmal als eventuell durch stockende Finanzierung verlangsamten kontinuierlichen Bauablauf oder als zwei tatsächlich verschiedene, wenn auch in kurzer Folge, ablaufende Phasen sehen.

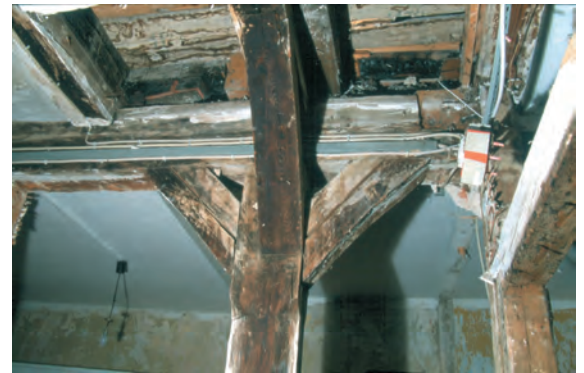
*Bild 8: Blick ins Turminnere (Foto: Martin Holzinger)*

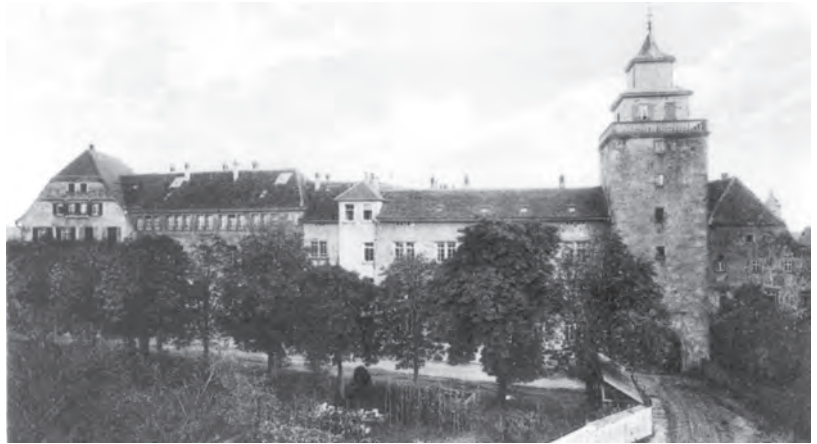
*Bild 9: Die frühere Durchfahrt durch das Schloss lag unter dem kleinen Turm in der Bildmitte. Blick von Westen auf das ehemalige Lehrerinnenseminar (Foto: Bildsammlung Hilde Fendrich)*

Die Durchfahrt lag ursprünglich in der hinteren linken Ecke des heutigen Gymnasiums, wo jetzt der Eingang zu Cafeteria und Speisesaal ist. Auf den Plänen von 1869/70, als es um den Umbau vom Frauengefängnis zum Lehrerinnenseminar und Waisenhause ging, ist die Ausfahrt noch verzeichnet; wie aus dem Plan vom ersten Stock zu sehen ist, war sie überbaut.

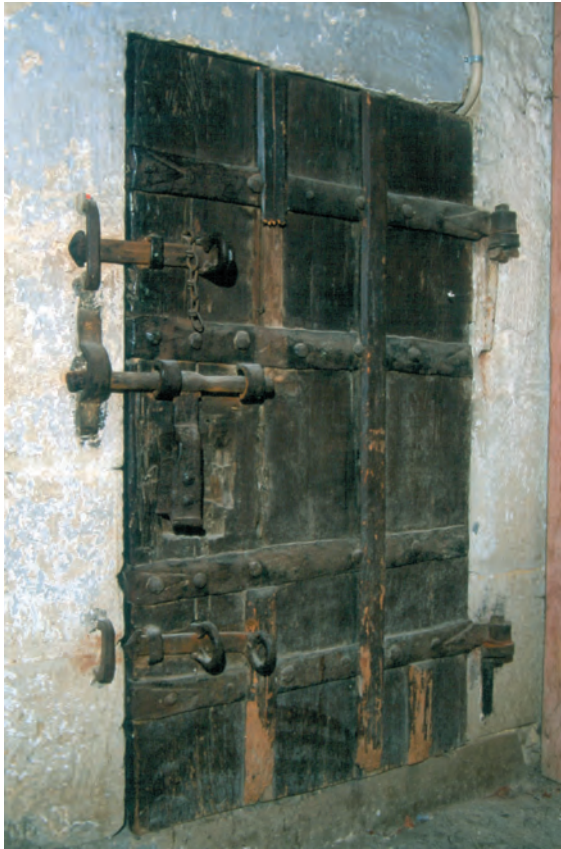
Bild 14: Die alte Kerkertür (Foto: Martin Holzinger)

sen dicken Mauern war an ein Entkommen nicht zu denken. Die dicke Kerkertür hat eiserne Beschläge und mit Bleidübeln in die Mauerquader eingelassene Sicherungsriegel. Anscheinend stammt sie noch aus der Erbauungszeit des Turms. In Kriegszeiten wurde dieses Verlies als Archiv benutzt, ebenso wie der stadteigene Kirchturm. Selbst im Zweiten Weltkrieg waren hier noch Akten der Stadt untergebracht.

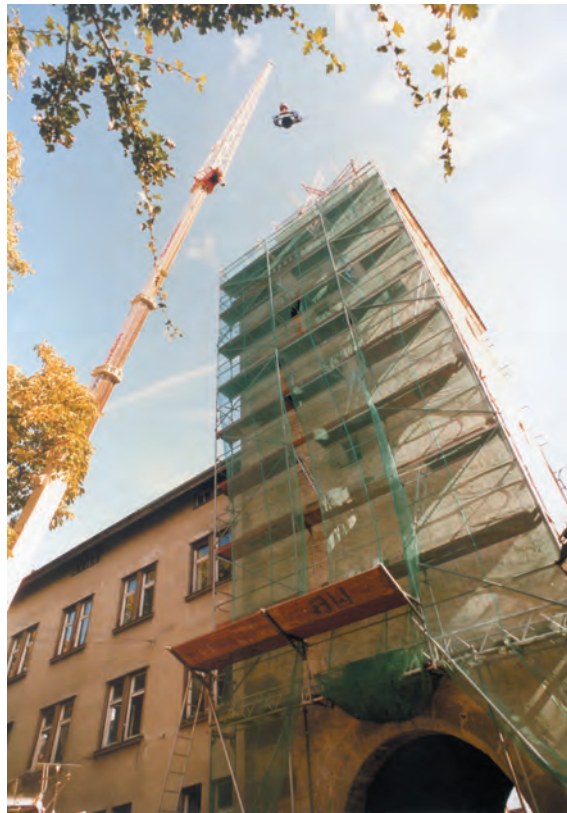
Bild 17: Mit einem Riesenkran wurde 1987 die neue Turmspitze hochgehievt (Foto: Stadtbauamt)

Uhr wurde renoviert und erhielt ein neues Zifferblatt und das eiserne Gestänge auf der Turmspitze wurde saniert. Von der Firma Bachert in Heilbronn wurde eine neue Glocke gegossen, deren Klang zuvor mit den übrigen Markgröninger Glocken abgestimmt wurde. Darauf steht:

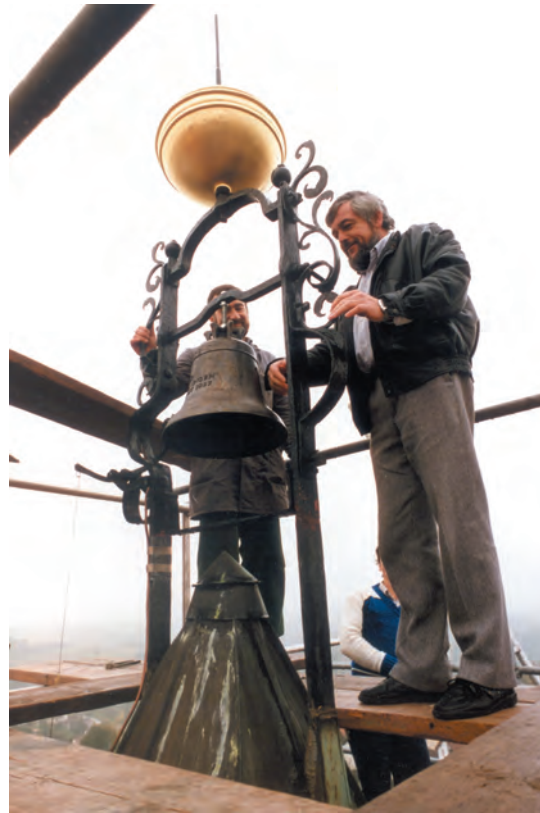
Bild 18: Die Spitze ist aufgesetzt (Foto: Stadtbauamt)
