Das Markgröninger Rathaus

Einleitung

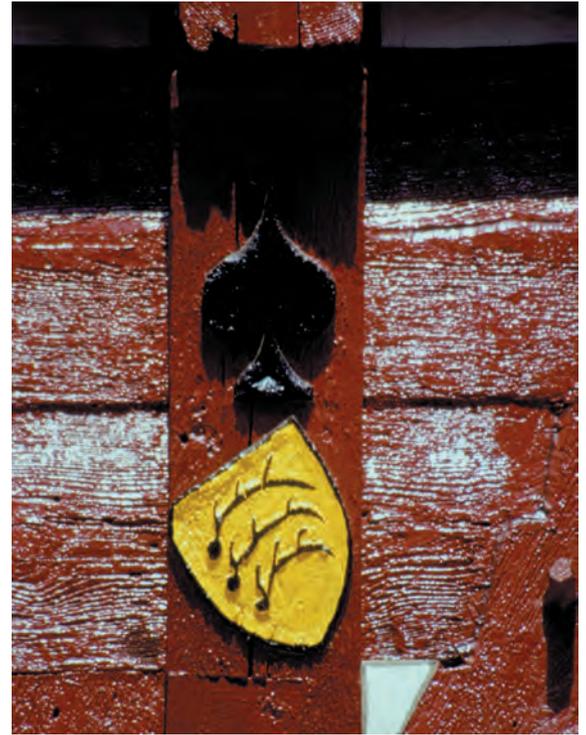
Ein erste genauere Datierung ermöglichte das auf der Südseite des Markgröninger Rathauses aus dem Eichengebälk herausgeschnitzte Hirschstangenwappen. Es wurde als heraldisches Symbol des Uracher Teils der Grafschaft Württemberg, zu dem Markgröningen gehörte, nur bis etwa 1450 verwendet. Danach schmückten, vom Herrschaftszuwachs zeugend, auch die Mömpelgarder Barben (Fische) das württembergisch-urachsche Wappenbild. So ließ sich aus der

Bild 2: Das alte Württemberger Wappen im Gebälk (Foto: Helmut Hermann)

Existenz des einfachen Wappens schließen, dass das Rathaus vor 1450 erbaut wurde.

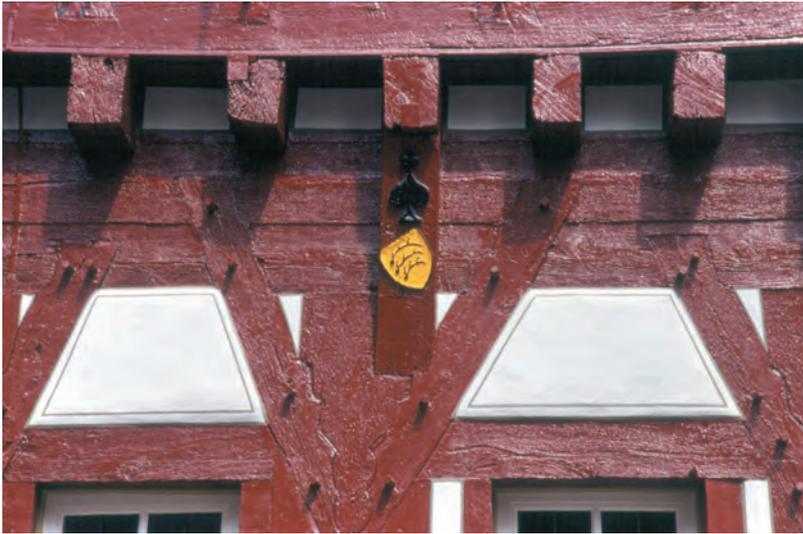
Bild 3: Dominierende Horizontale (Foto: Helmut Hermann)

Ein wichtiges Element des alemannischen Stils, zu dessen herausragenden Beispielen das Markgröninger Rathaus zählt, ist das starke Hervortreten der Horizontalen. Weil dieser Fachwerkart vor allem in ihren Anfängen eine weite Ständerstellung eigen ist, mussten, um den Lasten standzuhalten, die horizontalen Trageelemente verstärkt werden. Dies betraf die

Rähm, den oberen Abschluss der Stockwerke. Die Rähm musste mächtig sein. Auf ihr ruhen die Deckenbalken, darauf eine außen sichtbare Verdiehlung und schließlich die Schwelle als Grundelement des nächsten Stockwerks. Am Markgröninger Rathaus sind die gewaltigen Rähmbalken noch durch Unterzüge verstärkt. Vereint schaffen sie die Optik eines breiten waagrechten Bandes, das zusammen mit den Balkenköpfen und der aufliegenden Schwelle des nächsten Stockwerks eine wuchtig-dominante und zugleich reizvoll gegliederte Horizontale ergibt. G. Bentele¹⁴ bezeichnet den Rähmbau als *das wesentliche Prinzip der alemannischen Fachwerkkonstruktion*. Am Markgröninger Rathaus verdeutlicht sich diese Sicht in prägnanter Weise.

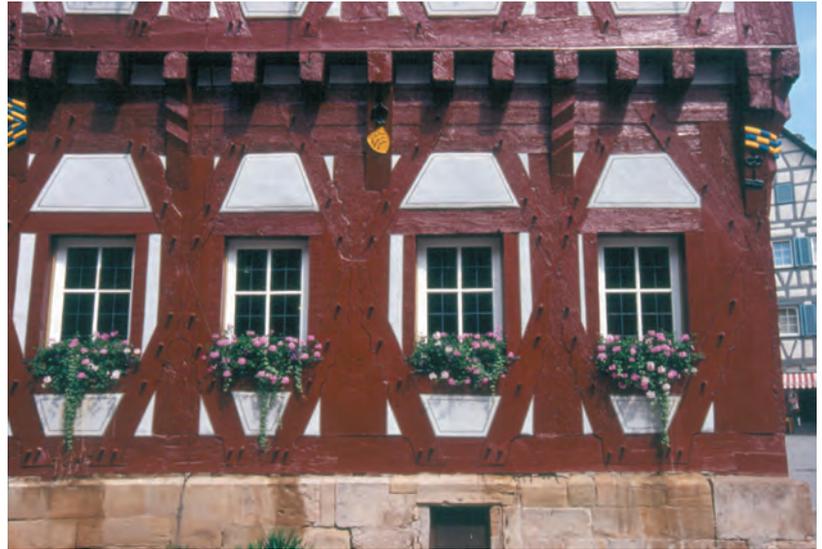
Bild 4: Enge Ständerstellung, Wechsel zwischen starken und schwachen Ständern, Schwäbischer Mann (Foto: Helmut Hermann)

Abweichend von der urtypisch weiten Ständerstellung des alemannischen Fachwerks zeigen die Außenwände des Rathauses erstaunlich eng gestellte Pfosten. In der genaueren Betrachtung erkennt man (an der östlichen Giebelseite) zwischen starken Eckständern drei ebenso mächtige Bundständer. Dazwischen aber ist jeweils ein schwächerer Pfosten platziert. Ob diese Einschübe, deren obere Abstrebenungen nicht wie bei den Bund- und Eckständern bis zur Rähm, sondern nur bis zum Unterzug reichen, statisch unverzichtbar waren oder auch – vielleicht gar vor allem – eine optisch-repräsentative Funktion zu erfüllen hatten, ist schwer zu sagen. Sicher aber führt die differenzierte Tragekonstruktion am Markgröninger Rathaus zu einer Ständerstellung, die im Vergleich zu der des alten Esslinger Rathauses eng erscheint und das Haus in seinem Gesamtbild abhebt von der urtümlicher und kühner wirkenden Esslinger Konstruktion.

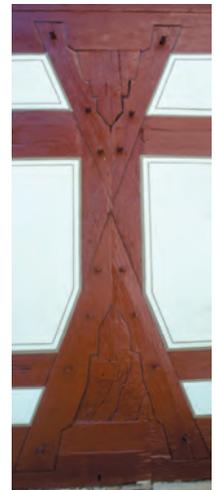
Bild 5: Gezackte Blätter – ornamental wirkende Funktionalität (Foto: H. Hermann)

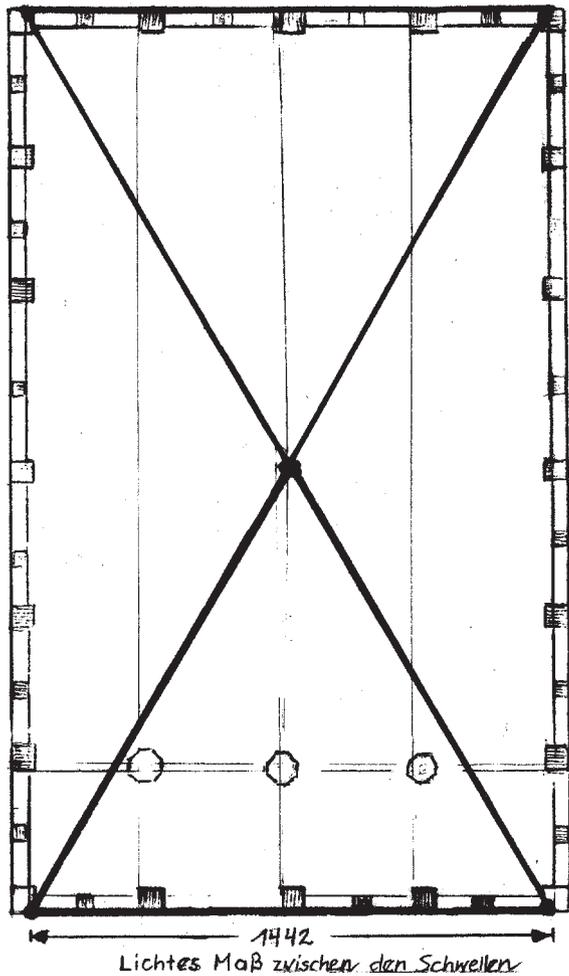
Bild 6: Triangulation im Grundriss (Zeichnung: Gerhard Liebler [nach E. Rohrberg])

Die Hauslänge (jetzt als Außenmaß) ergab sich dadurch, dass man planerisch zwei gleichseitige, 14,40 m messende Dreiecke mit den Spitzen aneinander legte. Nach der Formel ($14,40 \times \sqrt{3}$) errechnen sich 24,94 m. Dies bedeutet eine erstaunliche Übereinstimmung mit dem heute gemessenen Istmaß (s.o.).

Das beschriebene Verfahren wird Triangulation genannt, sie bestimmte auch die Rathaushöhe. Allerdings gab man dem Bemessungsdreieck nun eine durch die Realität (Einbezug der Pfosten- und Schwellenstärke) korrigierte Seitenlänge, nämlich das reale Außenmaß der Rathausbreite (15,46 m, s. o.). Zwei dieser Dreiecke aufeinander gestellt ergeben eine (Soll)-Höhe von 26,78 m ($15,46 \times \sqrt{3}$). Es fällt auf, dass die gemessene Isthöhe diesmal um 37 - 59 cm abweicht, d. h. deutlich geringer ausfällt. Rohrberg führt die Abweichung vom triangulierten Sollmaß auf das Schwinden des Holzes zurück. Wenn man dem Setzungsvorgang gesicherte Erfahrungswerte zugrunde legt, und die Schwundquote in Anrechnung bringt, wird der Sollwert der Höhe einigermaßen genau erreicht.

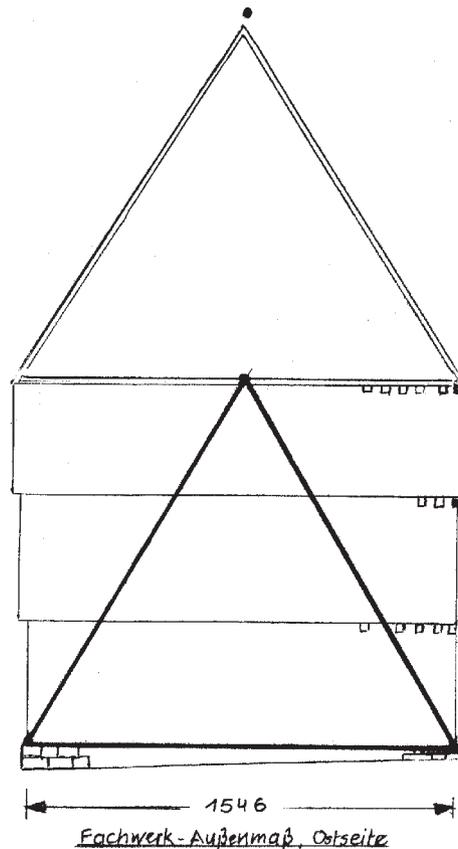
Bild 7: Triangulation im Aufriss (Zeichnung Gerhard Liebler [nach E. Rohrberg])

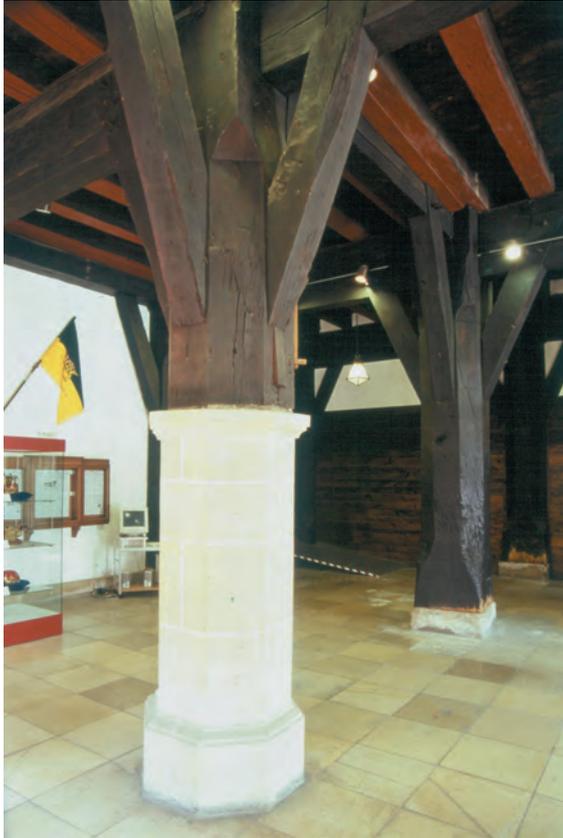
Bild 8: Bundsäulen im Erdgeschoss (Foto: Helmut Hermann)

sogenannten Bundsäulen, messen ca. 65 x 65 cm, die alternierend gesetzten 19 Zwischensäulen ca. 45 x 45 cm. Deutliche Unterschiede weisen die Abstände zwischen den Säulen auf, der größte Abstand, bedingt durch spezielle Nutzungsvorgaben, tritt in der Westhälfte des Hauses auf; das mittlere Achsmaß (Abstand zwischen den Säulenmittelpunkten) beträgt 1,93 m.

Unter den 54 im Erdgeschoss insgesamt stehenden Säulen befinden sich, wie schon ausgeführt, 35 Bundständer (20 außen und 15 innen). Sie bilden das Kernstück und Tragewerk des Stockes. Vier Säulen jeweils begrenzen den sog. Bund, das Grundelement der Konstruktion. So teilt sich die Grundfläche des Erdgeschosses in 24 Bünde, d. h. 4 m x 4 m (grob angenähert) messende quadratische Baufelder, die in sich abgezimmert sind und in ihrer Gesamtheit das Stockwerk ausmachen. Oben wird es abgeschlossen durch Unterzug und Rähm. Die darauf ruhenden Deckenbalken liegen im Mittelteil des Hauses in Querrichtung. Das Stichgebälk (sichtbar in der Südostecke), sorgt dafür, dass die attraktiven Balkenköpfe in gleicher Weise an beiden Seiten das Hausecks hervorragen können.

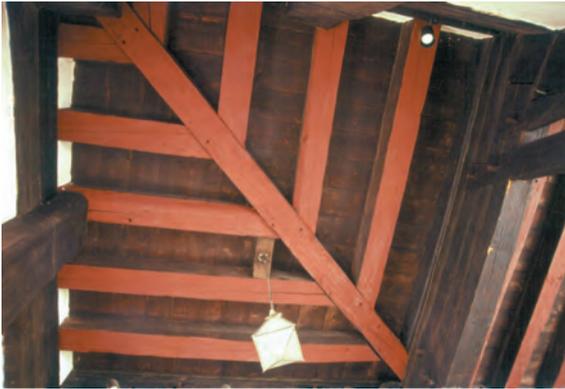
Bild 9: Stichgebälk in der Südostecke des Erdgeschosses (Foto: Helmut Hermann)

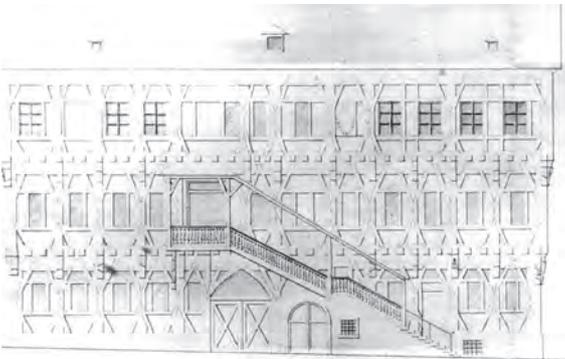
Bild 10: Die alte Außentreppe (Zeichnung: Nieffer [Baufaufnahme 1848,] StadtA M, M 01 Bü 193)

Innenseite der Südwand könnte später eingebracht worden sein. Den Hauptzugang zum 1. Obergeschoss jedenfalls bildete eine an der Südseite des Hauses angebrachte überdachte Außentreppe.

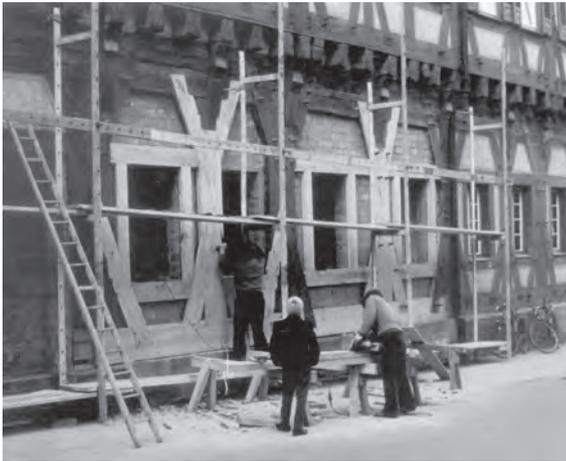
Bild 11: Anstelle der Tore des Feuerwehrmagazins wird Fachwerk eingebracht (Foto: G. Gläser-Schinz)

vier Büroräume ersetzt. Die dortigen alten Tore verschwanden, dafür war Fachwerk neu einzubringen. Im 1. Obergeschoss gestaltete man Diensträumen um.

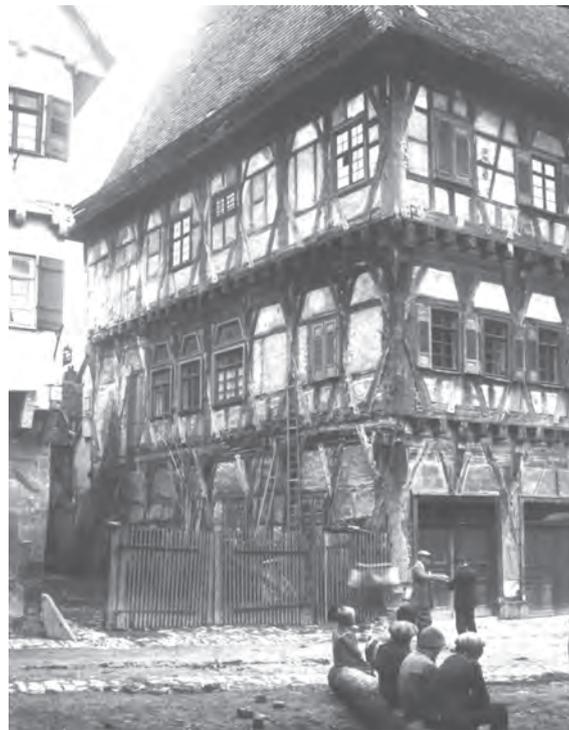
Bild 12: Westseite des Rathauses um 1929 (StadtA M)

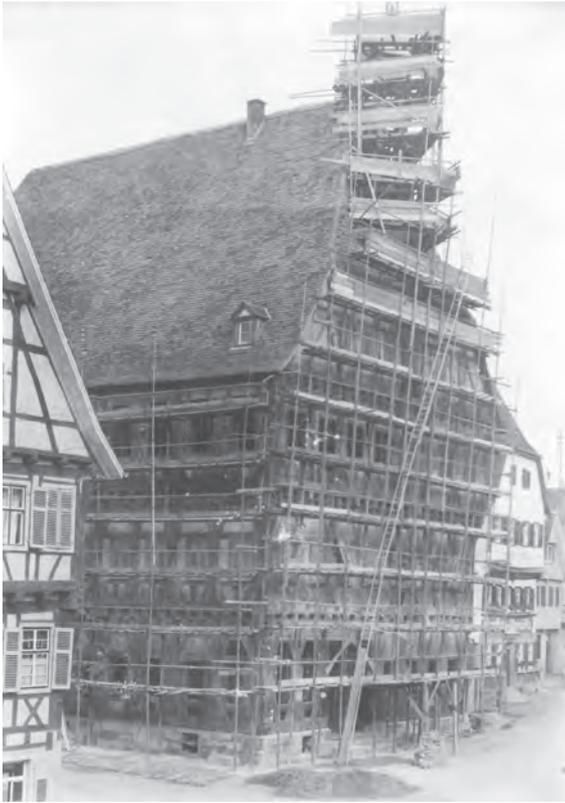
Bild 13: Baustelle Rathaus 1930 (Foto: Haidle, StadtA M)

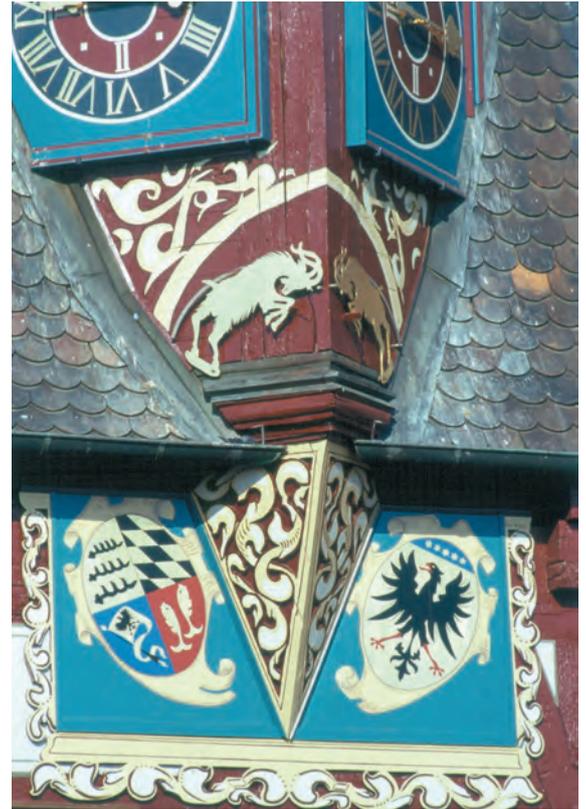
Bild 14: Das nach 1705 amtlich nicht mehr verwendete württembergische Wappen unter dem Uhrtürmchen (Foto: Helmut Hermann)

Die prägendste unter allen Umgestaltungen, die das Rathaus in seiner langen Geschichte erfuhr, war der Anbau des reizvoll über Eck stehenden Uhrtürmchens. Seine hübsche Gestalt, die der Zeitmode folgenden Zutaten – eine sich nach Tag und Nacht drehende Himmelskugel, zwei zur vollen Stunde mit den Köpfen gegeneinander schlagende Widder, und Wappenbilder, die auf die Hoheit des Hauses verweisen – wecken Erstaunen und Vergnügen bis zum heutigen Tag. Möglicherweise wollte solcher Zierrat herausführen aus dem Mittelalter, das man als dunkel und roh zu empfinden begann, er schien geeignet, das „grob-schlächtige“ Bauwerk zu „verfeinern“.

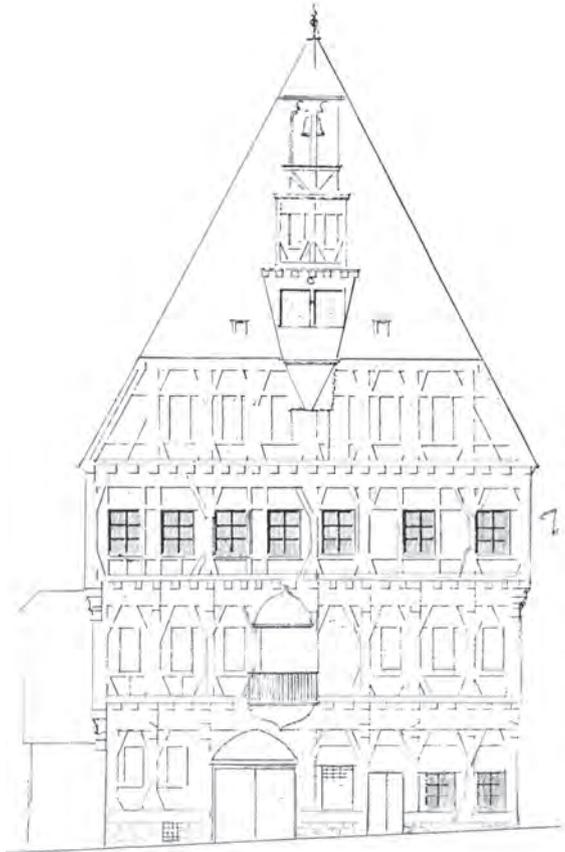
Bild 15: Ostseite des Rathauses mit Austritt und Baldachin (Zeichnung: Nieffer [Bauaufnahme 1848], StadtA M, M 01 Bü 193)

In Nieffers Bauaufnahme von 1848 zeigt das Rathaus ein einteiliges Portal, das in Aussehen und Lage den heutigen Gegebenheiten entspricht. Allerdings wies die Vorderfront noch einen zweiten kleinen Eingang auf. Das Türlein befand sich im zweiten Gefa-

che (von Norden her). In ihrer unkoordinierten Lage vermittelte die Kombination von Baldachin mit Austritt, Hauptportal und Nebentüre der Schauseite des Hauses ein wenig harmonisches Bild. Baldachin und Austritt müssen vor 1848 entstanden sein, in einer bildlichen Bauaufnahme aus dem Jahre 1889⁵⁴ sind sie nicht mehr vorhanden.

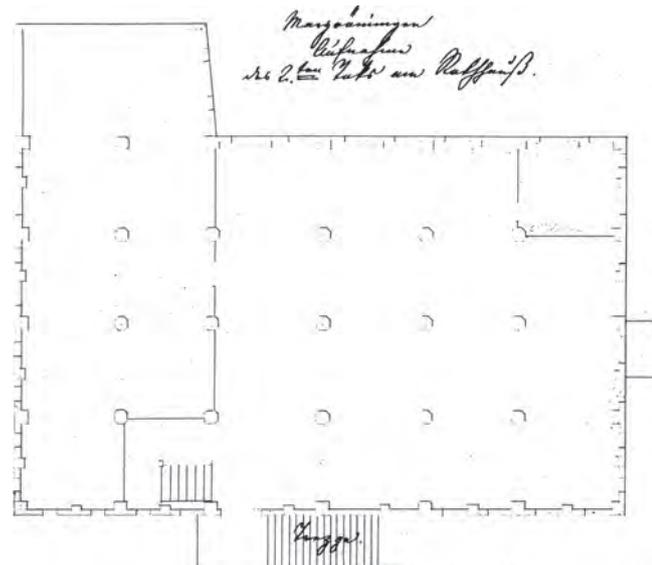
Bild 16a: 1. Obergeschoss, Bauaufnahme 1848

Das Erdgeschoss wies nördlich vom Portal, um die Wachtstube gruppiert, zwei kleine Räume auf. Sie wurden von einem Gang (Öhrn) erschlossen, den man durch die schon erwähnte schmale Tür neben dem Haupteingang, der direkt in die Halle führte, betrat. Den hinteren durch eine Wand abgetrennten Teil der Halle nahm ein Magazin ein, das sich über die ganze Hausbreite erstreckte. Im 1. Obergeschoss war der Hallencharakter fast unversehrt. Neben dem Magazin, das

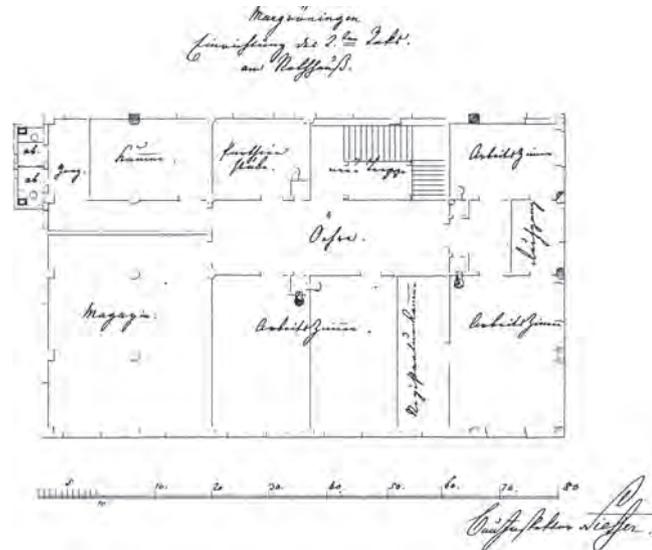
Bild 16b: 1. Obergeschoss, geplanter Ausbau 1848 (Zeichnungen: Nieffer, StadtA M, M 01 Bü 193)

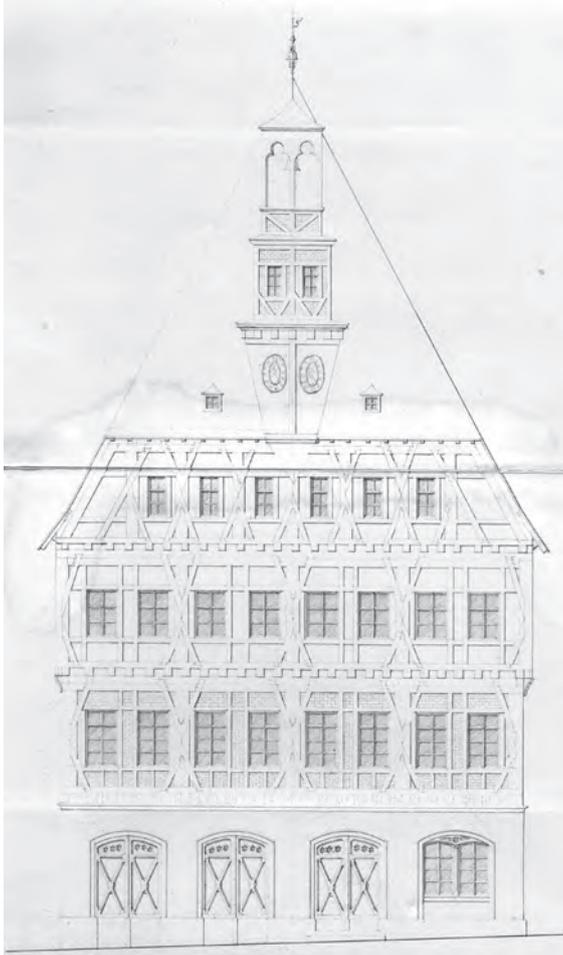
Bild 17: Der Ostgiebel des Rathauses, wie Nieffer ihn umgestaltet hätte. (Zeichnung: Nieffer, StadtA M, M 01 Bü 193)

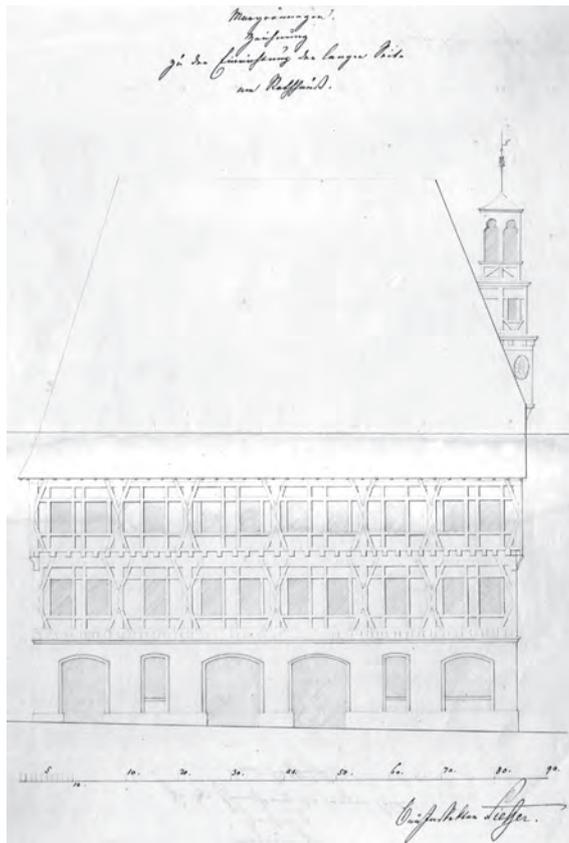
Bild 18: Die Südseite des Rathauses, wie Nieffer sie umgestaltet hätte. (Zeichnung: Nieffer, StadtA M, M 01 Bü 193)

Nach den Berechnungen Nieffers belief sich das Gesamtvorhaben auf 14 403 Gulden. Den höchsten Kostensatz erforderte die unter § 2 vorgesehene *Aufführung eines steinernen Stocks*. Hinter der Formulierung versteckt sich nichts weniger als der Abriss des gesamten Fachwerks auf der Ost- und Südseite des Erdgeschosses und sein Ersatz durch eine Mauer aus Stein. In sie sollten auf der Marktplatzseite drei große Türen und ein Fenster eingelassen sein. Die Südseite sollte drei Türen, zwei schmale und ein breites Fens-

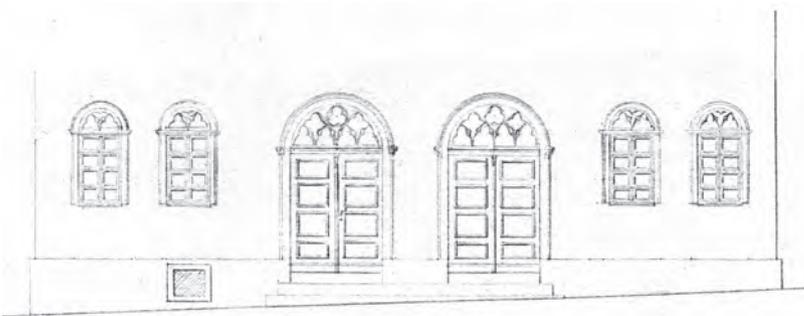
Bild 19: Die Eingangsfront nach der Vorstellung des Steinhauermeisters Haug (Undatierte Zeichnung ohne Urheberangabe, StadtA M, M 01 Bü 193)

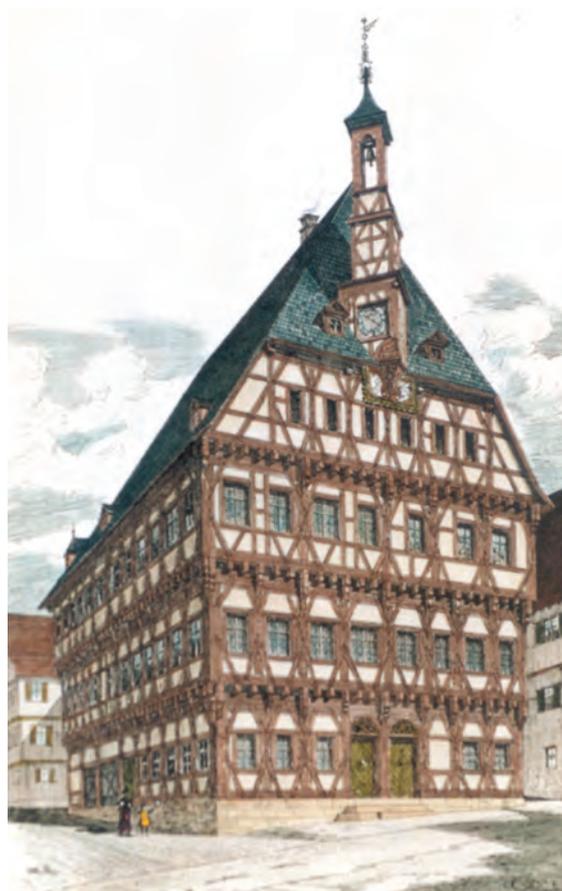
Bild 20: Nach der Umgestaltung 1862 (Inventar Paulus)

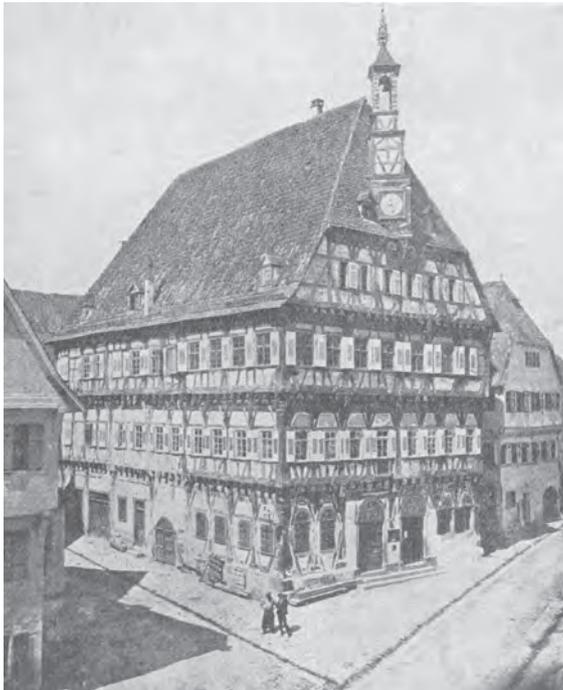
Bild 21: Rathaus um 1880, veränderte Erdgeschossfenster, noch fehlt der Balkon (Foto: HLS-Brief 9/10, 1963)

der größeren Haltbarkeit und des geringeren Preises wegen nicht aus Holz, sondern aus Gusseisen bestehen. Ein entsprechendes Angebot der Firma G. Kuhn aus dem Jahre 1880⁶² allerdings besagt, dass mit der Vergabe der Baumaßnahme sehr lange zugewartet worden war. Die Ausführung verzögerte sich weiter. Zuvor schon hatte man – wohl im Nachvollzug von Haug'schen Planungsvorstellungen aus dem Jahre 1859 – die Erdgeschossfenster an der Marktplatzseite verändert. Aus bisher fünf wurden vier, je zwei mit Rundbögen und Maßwerk versehene links und rechts vom Doppelportal.

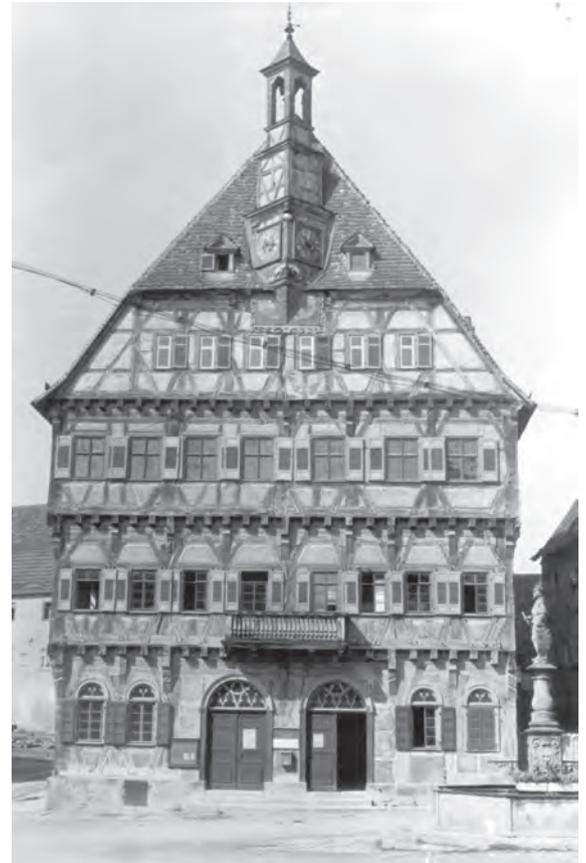
Bild 22: Ostseite des Rathauses nach 1890 bis 1930 (Foto: Landesdenkmalamt StadtA M)

Der Beginn des 20. Jahrhunderts war nicht mehr fern, als man der Ostseite des alten Hauses endlich den Balkon verpasste. Er trat an die Stelle des vorma-

ligen Austritts, besaß keinen Baldachin mehr, war mit nahezu 4 m Breite und 1 m Tiefe deutlich geräumiger als dieser und zentral über dem Doppelportal vor zwei

Fenstern in der Mitte der Außenfront des 1. Obergeschosses platziert. Überblickt man die Bemühungen um das Rathaus, wie sie während des 19. Jahrhunderts erfolgten, drängt sich der Eindruck auf, dass das Gebäude keineswegs wie ursprünglich und heute ausschließlich Bewunderung, Freude und Stolz auslöste,

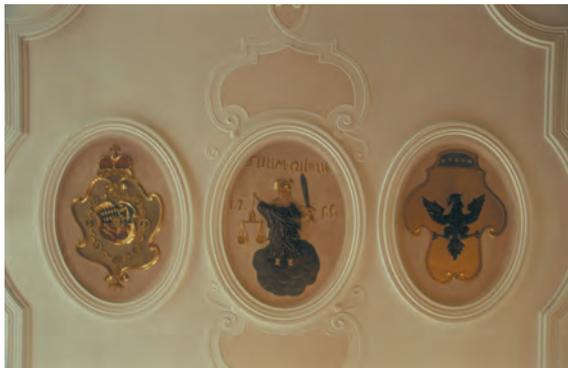
Bild 27: Stuckdecke 1755 (Foto: Helmut Hermann)
