Alte Häuser in Gröningen

Bericht über bauhistorische Voruntersuchungen an weniger beachteten mittelalterlichen Fachwerkhäusern

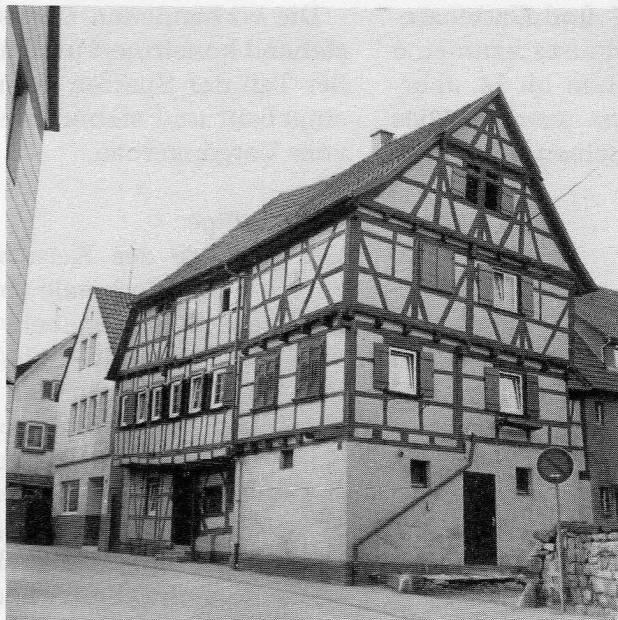
*Ansicht von Süd-
osten*

Ursprünglich handelt es sich um ein zweistöckiges, giebelständiges und, wenigstens im vorgefundenen Zustand, auch giebelseitig erschlossenes Ackerbürgerhaus mit nach Süden abgknicktem Längsflur, gedeckt von einem dreistöckigen Dachwerk mit First in S/N-Richtung. Der vorhandene 2/3 Walm zur Straße ist eine Zutat des 17. Jahrhunderts. Das Haus steht auf einem etwa gleich langen, aber schmäleren (und damit möglicherweise noch älteren!) Keller mit niedrigem Stichbogengewölbe, dessen Giebelwand zur Straße deutliche Mauerwerksstörungen zeigt und sich deshalb u. a. für eingehendere Untersuchungen empfiehlt.

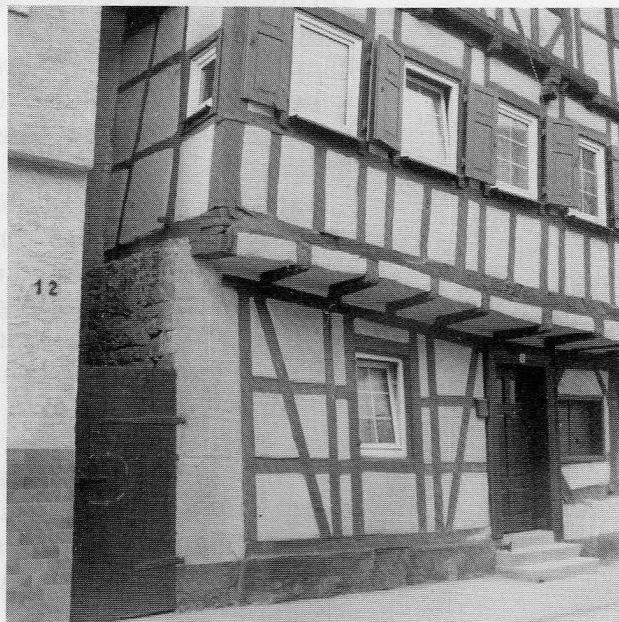
*Schloßgasse 8, Quer-
schnitt*

Vom Gefüge des Kernbaus lassen sich nur noch wenige Merkmale ablesen, weil nur noch Reste der EG-Südgiebelwand ohne Schwelle, das auskragende EG-Gebälk und einzelne Bauteile im 1. OG vorhanden sind: Auffällig sind die einfachen Blätter der ca. 50 Grad geneigten Kopf- und Fußbänder, deren Versätze kaum erkennbar sind. An der noch erhaltenen Schwelle des 1. OG belegen die Blattsassen ehemalige gedoppelte Fußbänder.

Die EG-Schwelle ist leider nicht mehr vorhanden, aber immerhin kann aus ihrem Fehlen geschlossen werden, daß die EFH deutlich tiefer als die vorhandene gelegen haben muß. Die Deckenstärke bis IK Kellergewölbe beträgt jetzt ca. 1,00 m. Die noch erhaltene Bundwand III im 1. OG zeigt, daß die ersten Ausfachungen aus Lehm auf umflochtener Stakung bestanden haben.

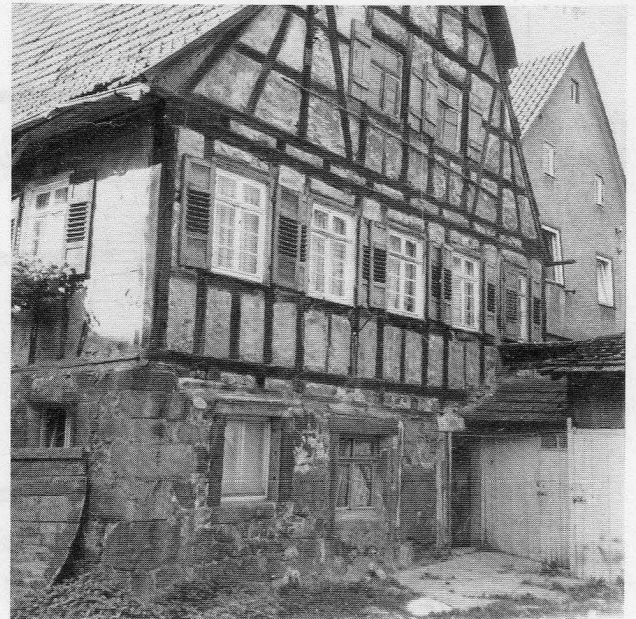
Südöstliche Giebelwand

Um 1800 dürfte ein weiterer Umbau vorge-
 nommen worden sein, bei dem vor allem das
 Fachwerk der beiden Giebel vollständig und
 das im 1. OG teilweise durch zeitübliche Kon-
 struktionen mit Bruchsteinausfachungen er-
 setzt wurde.

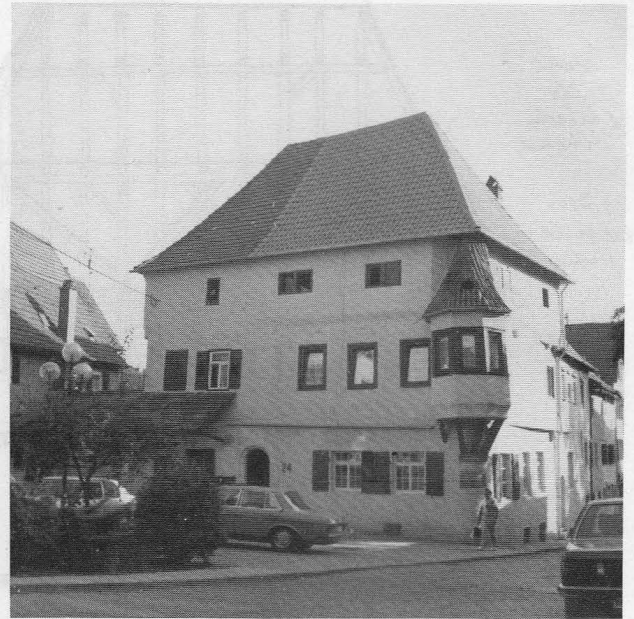
Ansicht von der Ostergasse

Das Vollandhaus ist das drittälteste bisher bekannte Fachwerkhhaus Markgrönings. Die Hölzer seines 1. OG wurden laut Dendro-Datierung um das Jahr 1406 ± 10 aufgerichtet. Es liegt im östlichen Quartier der Altstadt, 5 Häuser vom ehemaligen Ostertor entfernt und ist etwa um die Länge der Nachbarhäuser von der Ostergasse zurückgesetzt, an einer platzartigen Ausweitung der Oster- und Wettgasse. Sicher handelt es sich hier um ein Patrizierhaus mit hervorgehobener und zentraler Lage in der östlichen Stadt. An seiner abgeschrägten Nordwestecke kragt vor dem 1. OG ein siebeneckiger Erker aus, der von schrägen Holzstreben gestützt wird und mit einem mit Mönch und Nonne gedeckten Ziegeldach versehen ist.

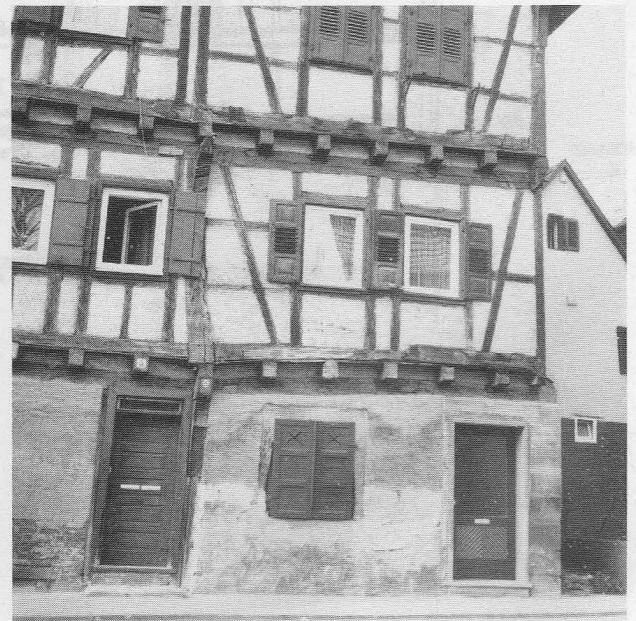
*Ansicht von Süd-
osten*

Das laut Dendro-Datierung 1466 aufgerichtete dreistöckige Fachwerkhaus, giebelständig und giebelseitig erschlossen, steht an der Südseite des zentralen Quartiers der Stadt um die Kirche auf der Nordseite der südlichen Wettegasse. Es handelt sich um ein unter dem First in N/S-Richtung längsgeteiltes Bürger-Doppelhaus mit ursprünglich fünf, jetzt vier Stockwerksvorstößen zur Wettegasse hin. Auch sein EG war im Erbauungszustand in Fachwerk konstruiert, d. h. die Umfassungsmauer ist später eingezogen worden.

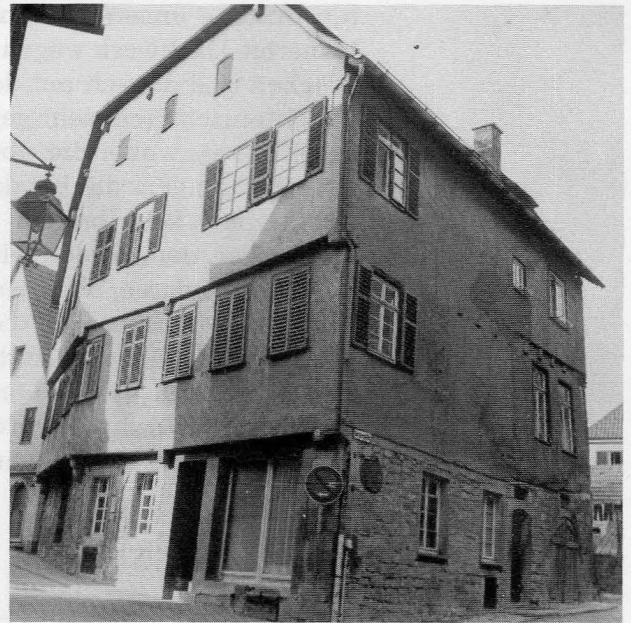
Haus Günzler von Südosten

Das Fachwerk des letzten der hier untersuchten Häuser wurde laut Dendro-Datierung um das Jahr 1482 aufgerichtet. Es handelt sich ursprünglich um ein giebelständiges, giebel- und traufseitig erschlossenes zweistöckiges Bürgerhaus mit wahrscheinlich dreistöckigem Dach, welches den östlichen Teil dieses Gebäudekomplexes bildet, der aus drei nacheinander errichteten und später unter einem Dach vereinigten Häusern besteht und nach Norden und Westen von einem Hofraum mit Scheune umgeben ist.

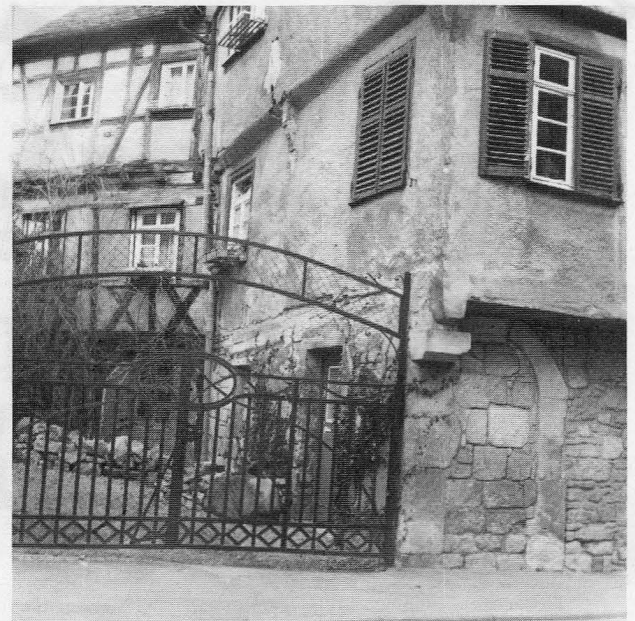
Die beiden jüngeren Anbauten der Schloßgasse 2

Neben dem Kernbau von 1482, der seinerseits eventuell auf einem älteren Keller steht, wurde um die Mitte des 17. Jahrhunderts westlich einer Brandgasse ein kürzeres, zweijochiges Nachbarhaus errichtet, das unter seinem jetzt flächigen Verputz einige Hinweise auf Zierfachwerk gibt. 1708 dd. wurde wenigstens der Kernbau um ein Stockwerk erhöht und unter einem gemeinsamen Dach mit dem Nachbarhaus vereinigt, wobei die beiden Häuser auch im Inneren miteinander über die bisherige Brandgasse hinweg verbunden wurden. Bei diesem größeren Umbau erhielt das Gebäude wenigstens im 1. und 2. OG eine neue, zeitgemäße Innenausstattung mit gekehlten Profilstückdecken, profilierten Türblendrahmen und kassettierten Türblättern sowie einem Treppengeländer mit Ballusterbrettern.

Laut Dendro-Datierung 1725 wurde an dessen Nordseite ein weiterer dreistöckiger Anbau hinzugefügt, eine einhüftige Fluranlage mit zwei Räumen je Stockwerk. Im 1. OG findet sich hier eine schöne kassettierte Holzdecke mit reicher Leistenprofilierung, die über beide Räume durchgeht. Dieser Anbau scheint früher offen auf Holzstützen im Hof gestanden zu haben, die mit Kopfbügen ausgesteift wa-
