Gottfried Wendschuh:

Renovierung der Bartholomäuskirche

Vortrag des Architekten bei der festlichen Wiedereinweihung am 15. Dezember 1985

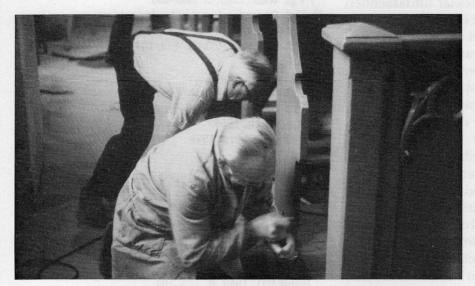
Die alten Bänke werden ausgeräumt.

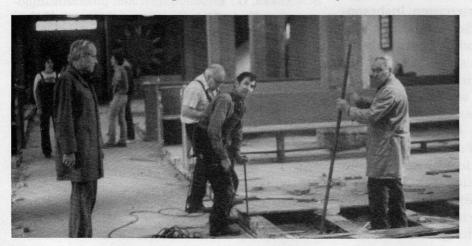
Unter den Fußbodenbrettern: Erde

Bei dem für den neuen Fußbodenaufbau mit Isolierungsschichten und Fußbodenheizung erforderlichen Abhub des alten Kirchenbodens um ca. 40 cm konnten jedoch die Vermutungen über den Standort der VorgängerkirAbb. links:
"Nix Genaues weiß
man nicht!" Im Altarraum wurde tiefer gegraben, um die
Reste der alten Heizungsanlage zu beseitigen, dabei kam
dieser interessante
Stein zum Vorschein. Dicht dabei
ein Skelett, mit Kalk
überschüttet.

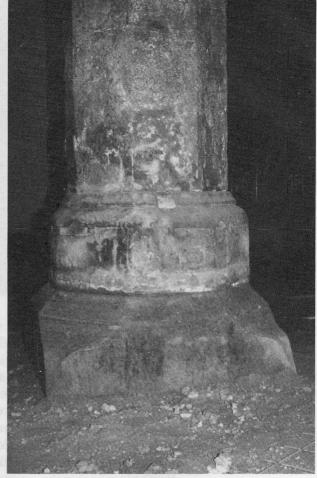
Abb. rechts: Die Säulen haben allmählich "Füße" bekommen.

che bestätigt werden. Ein Teil der das Mittelschiff tragenden Säulen steht auf den Säulenbasen der romanischen Vorgängerkirche, und aus den durch den Aushub sichtbar gewordenen alten Sockelsteinen konnte auch die Lage des romanischen Westportals knapp hinter der letzten Bankreihe rekonstruiert werden.

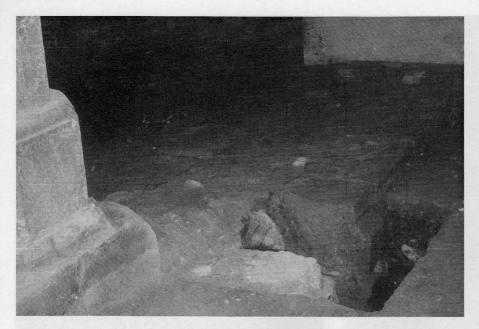
Der alte Steinfußboden. Vielleicht war hier das Portal der Vorgängerkirche?

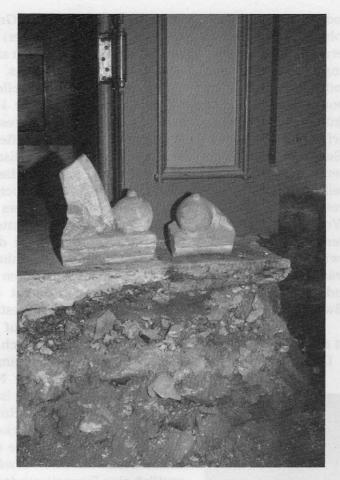
Die von Graf Hartmann begonnene und unter seinem Gegner und Nachfolger, dem Grafen Albrecht von Hohenberg, bis zum Jahr 1284 fertiggebaute Kirche muß man sich noch ohne den prächtigen, erst später angefügten Chor der Hochgotik vorstellen. An seiner Stelle besaß der Altarraum sehr wahrscheinlich nur einen halbkreisförmigen Abschluß. Die beiden Joche über dem Altarraum waren gewölbt, während das Kirchenschiff selbst nur eine flache Holzdecke besaß. Erst im 19. Jahrhundert wurde die Holzdecke durch ein Gewölbe aus Holz und Stuck ersetzt, wobei die bemalten Deckentäferbretter der alten Decke zersägt und für die Gewölbeunterkonstruktion mitverarbeitet wurden. Das frühe - echt gemauerte - Gewölbe über dem Altarplatz hebt sich noch heute durch seine reichere Gestaltung der Schlußsteine und Kapitelle über den Gewölbediensten hervor. Vermutlich war ursprünglich eine Durchwölbung des ganzen Mittelschiffes geplant, worauf die Konsolenköpfe außen an der südlichen Hochschiffwand hinweisen. Solche Kragsteine dienten übRelikte aus dem Bauschutt.
