Unsere Altstadt: Verluste, Erfolge, Chancen

Ausstellung im Oberen Tor
an drei Sonntagen von 14 bis 18 Uhr
20. und 27. Oktober, 3. November
Der Eintritt ist frei.

Arbeitskreis Geschichtsforschung und
Denkmalpflege Markgröningen e.V.

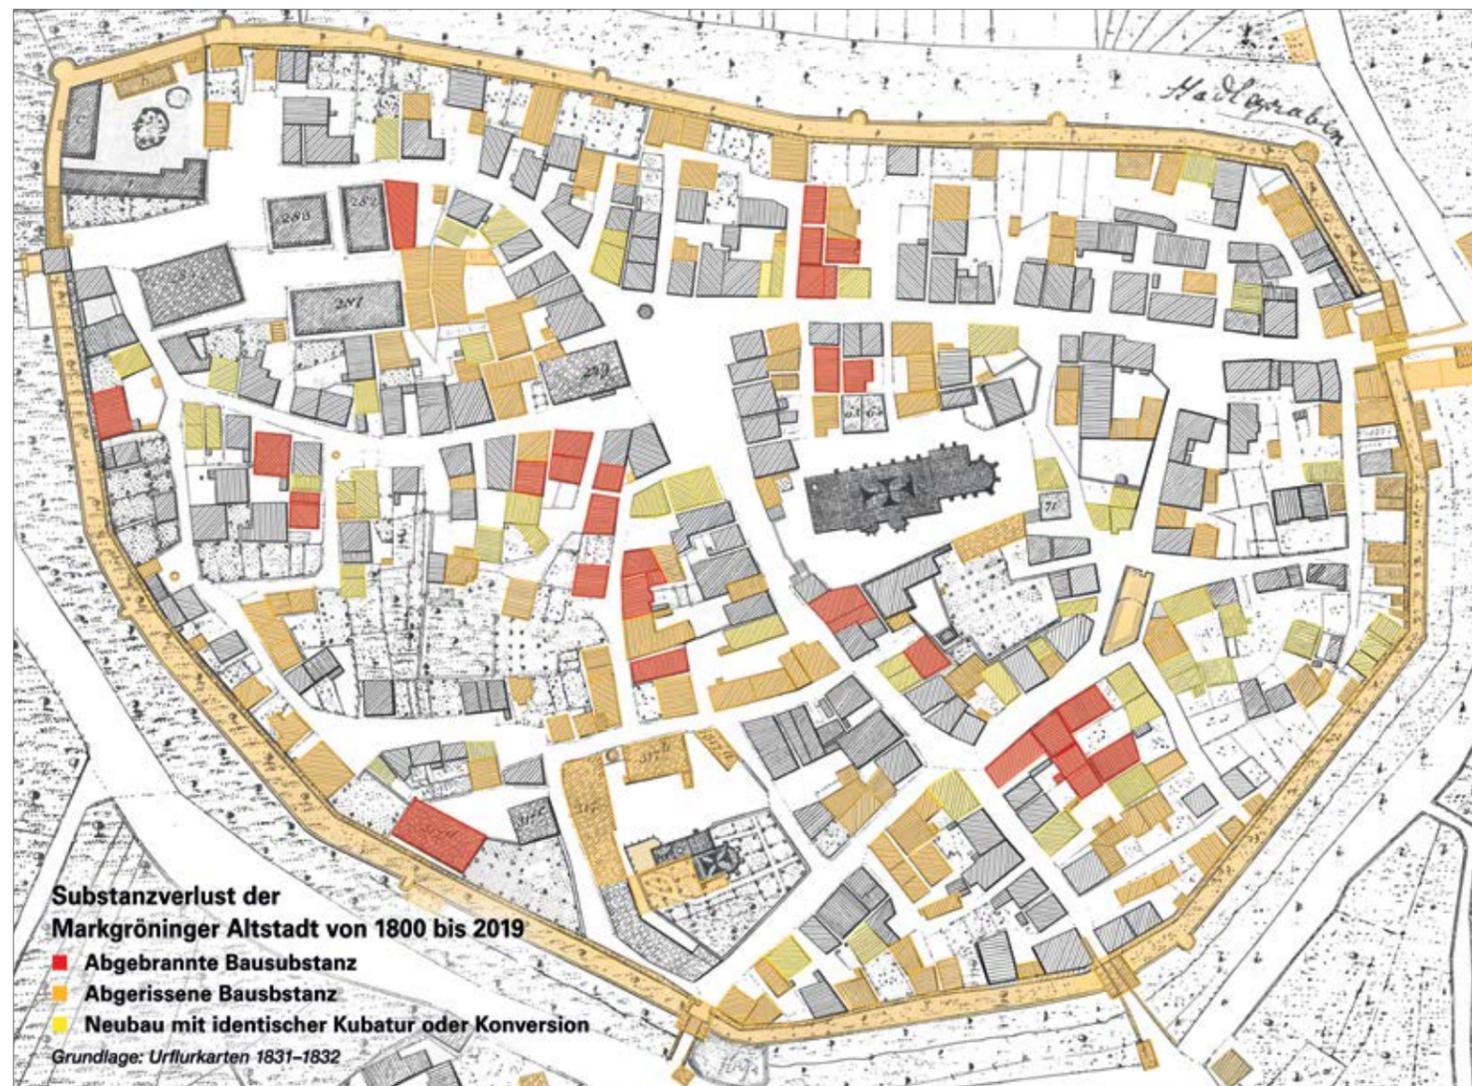
Substanzverlust der Altstadt von 1800 bis 2019

Durch Brände und Abrisswellen verlorene oder ersetzte Gebäude in der Altstadt. Einbezogen sind auch Konversionsprojekte, bei denen Scheuern zu Wohnhäusern umgebaut wurden.

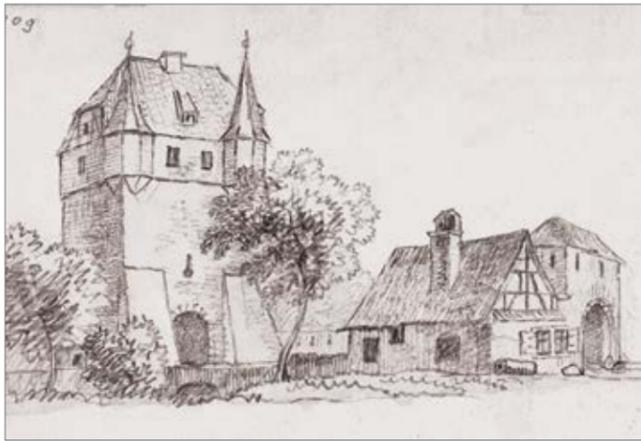
Asperger oder Ostertor – vor 1830 abgerissen

Hier sieht man noch die ursprüngliche Struktur der Stadtbefestigung mit dreifachem Mauerring und Vortor. Das Zollhäusle innerhalb des dritten Rings kam nach dem Mittelalter hinzu.

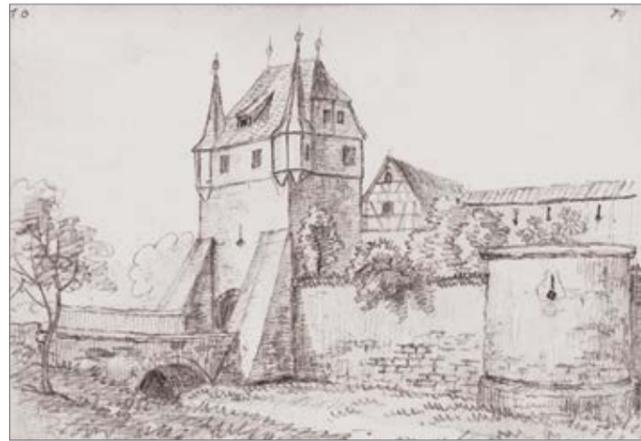
Esslinger oder Schwieberdinger Tor – um 1832 abgerissen

Wie beim Ostertor blieb hier der Mittelalter-Standard erhalten. Zudem sieht man hier eines der entlang der Zwingermauer angelegten Halbbrondelle. Die Steinbrücke bis ans Tor ersetzte eine Zugbrücke.

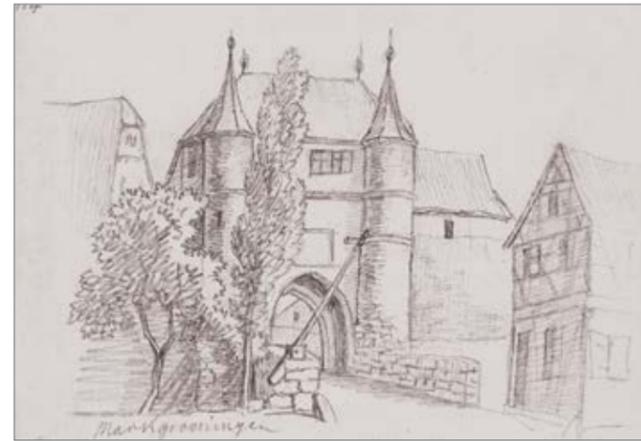
Unteres oder Vaihinger Tor – um 1850 abgerissen

Mit Ziertürmchen vermutlich nach 1648 vor der Ruine des alten Tors erbaut. Da die Befestigung nicht mehr zeitgemäß war, könnten damals auch die Zollhäuser am Grabenrand hinzugekommen sein.

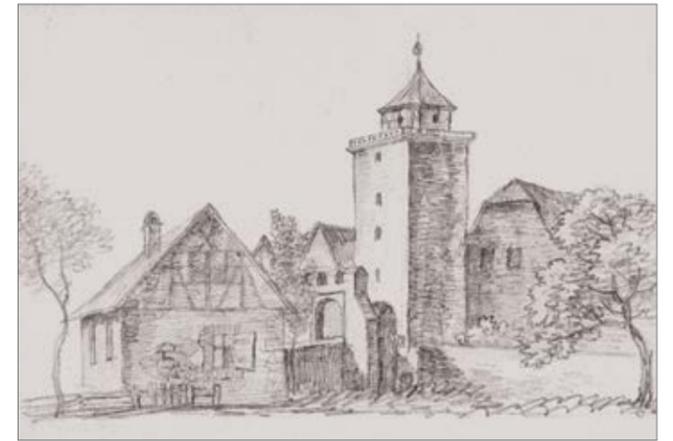
Oberes Tor – 1890 zum Abriss vorgesehen

Dem Einspruch des Denkmalpflegers Eduard Paulus ist zu verdanken, dass der 1555 als Ersatz für die Burg-Durchfahrt erbaute Torturm erhalten blieb. Hier sieht man noch ein Vortor für eine Zugbrücke.

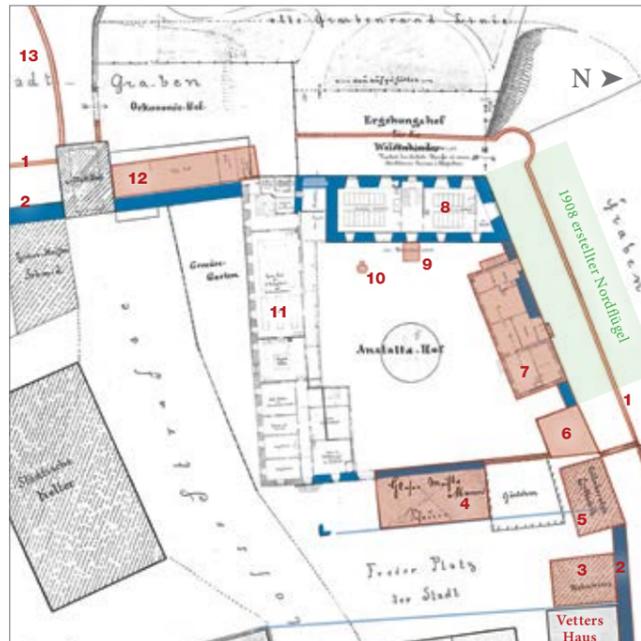
Schlossareal 1869: Seither abgerissene Bauten und Burgrelikte

Die rot markierten Gebäude und Befestigungsrelikte wurden zwischen 1869 und 1908 abgerissen. Nach dem Bau des Nordflügels vergrößerte sich der Schlosshof 1908 um die abgerissenen Gebäude 6 und 7. Die dunkelblau markierten Bereiche stammen noch von der Reichsburg oder stellen die Stadtmauer dar.

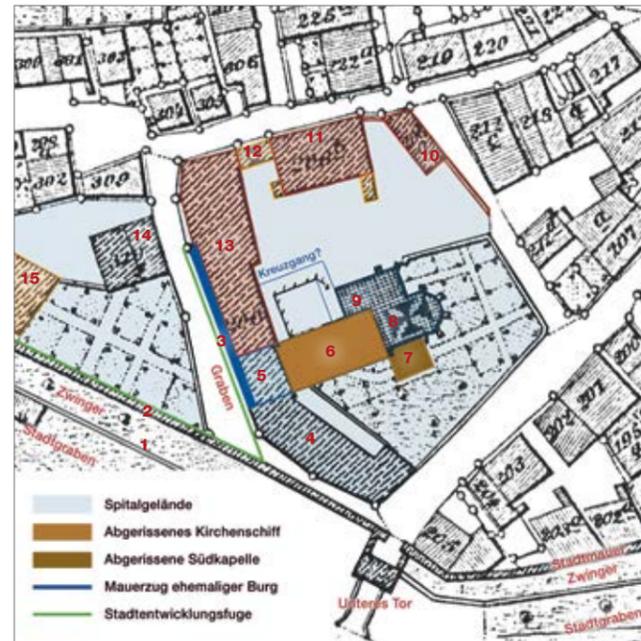
Spitalareal 1801: Seither verlorene Bauten und Burgrelikte

Die braun markierten Kirchenteile gingen 1801 verloren, die gelb markierten Gebäude von 1895 bis 1933 und die rot markierten ab 1968. Das massive Mauerwerk am Westflügel und der davor entdeckte Graben könnten von einer früheren Burg stammen. Hier setzte ein der Stadtausbau an.

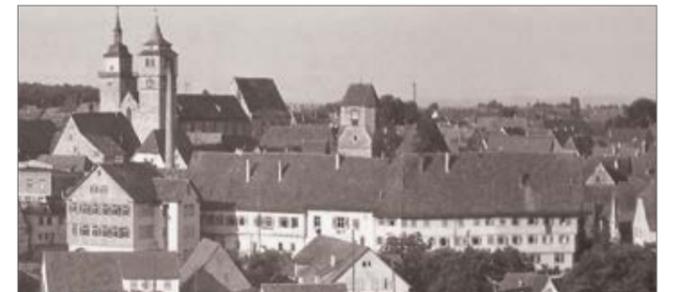
Spitalkomplex vor der Abrisswelle ab 1968

Zu sehen sind von links der Spitalfruchtkasten, der Westflügel, das Steinhaus mit dem Spitalsaal und das Pfründhaus, dahinter Turm und Chor der Spitalkirche sowie der First des Nordflügels.

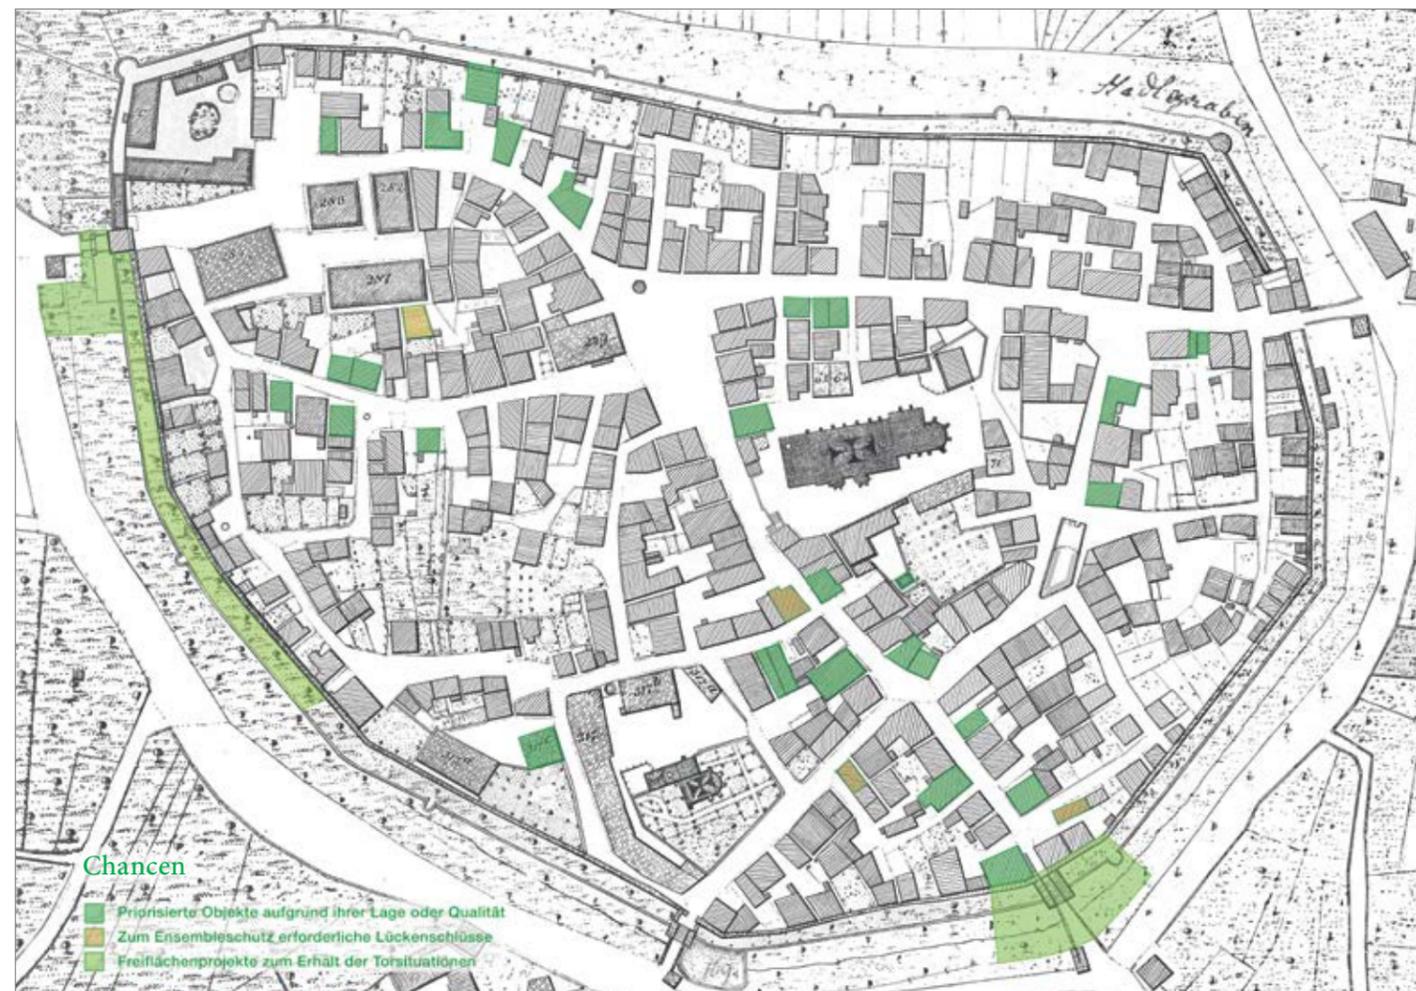
Nicht ausgeschöpfte Potenziale der Altstadt

Die Vorschläge sind differenziert in favorisierte Sanierungsobjekte, zum Ensembleschutz erforderliche Lückenschlüsse und in Freiflächenprojekte zum Erhalt der Torsituationen bzw. zur Erschließung des letzten Zwingerabschnitts.

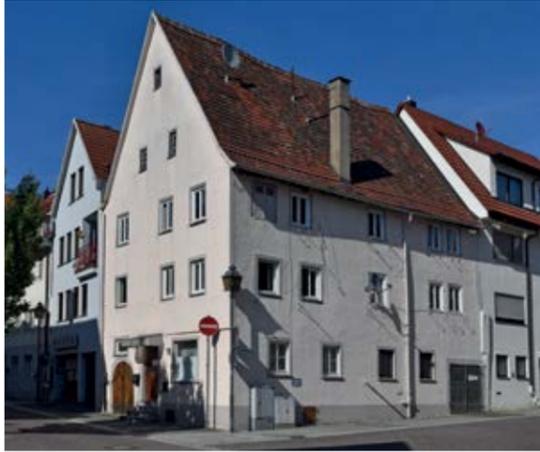
Wettegasse 18
Das exponierte Eckhaus am Wetteplatz könnte mit Fensterläden eine standortgemäße Wirkung entfalten.
Bild: Peter Fendrich

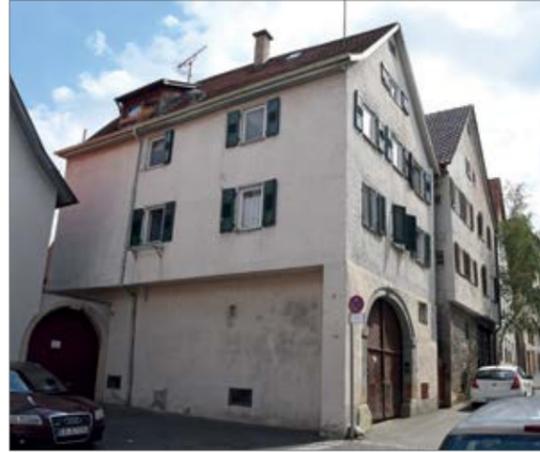
Esslinger Gasse 3
1748 als Handwerkerhaus eines Schreiners errichtet. 1927 wurde es durch einen Großbrand unvermittelt zum Eckhaus. Der Torbogen links im Bild wurde darauf nach hinten versetzt.
Bild: Helmut Hermann

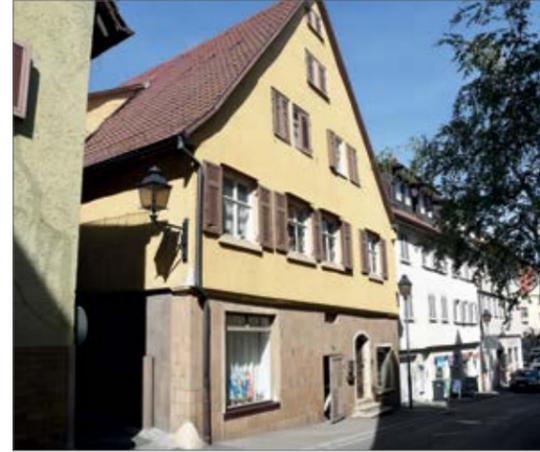
Esslinger Gasse 6
Mitte des 18. Jahrhunderts auf älterem Sockel zu einem barocken Bürgerhaus umgebaut. Es enthält noch Ausstattung jener Zeit.
Bild: Helmut Hermann

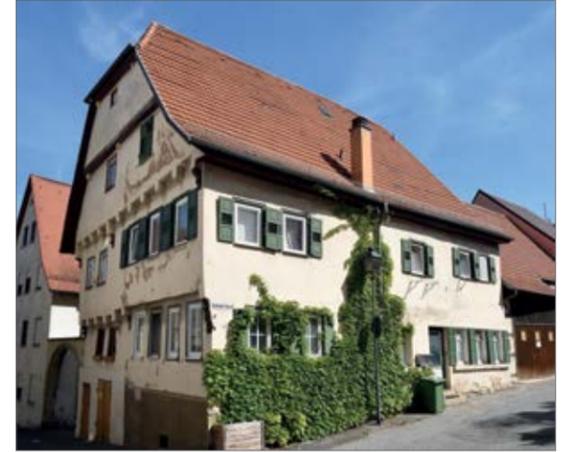
Esslinger Gasse 9 und Schmale Gasse 1
1542 als „Selbsterhaus“ erbaut, das heißt als längs unterm First geteiltes Doppelhaus mit zwei Adressen. Als Eckhaus mit weitestgehend originaler Bausubstanz ist es als Leuchtturmprojekt zu betrachten.
Bild: Helmut Hermann

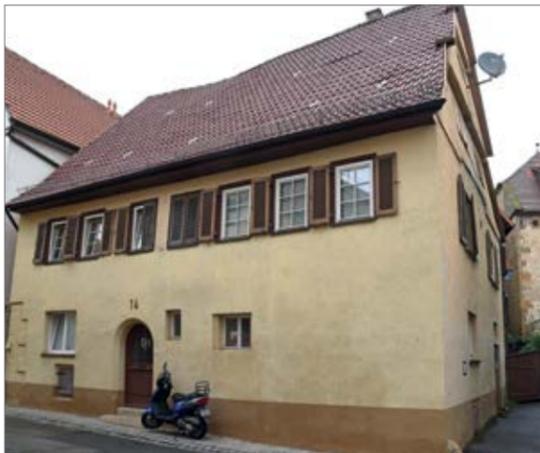
Finstere Gasse 14
Haus aus der Mitte des 16. Jahrhunderts. Rundbogiges Eingangsportal unter Putz liegend.
Bild: Helmut Hermann

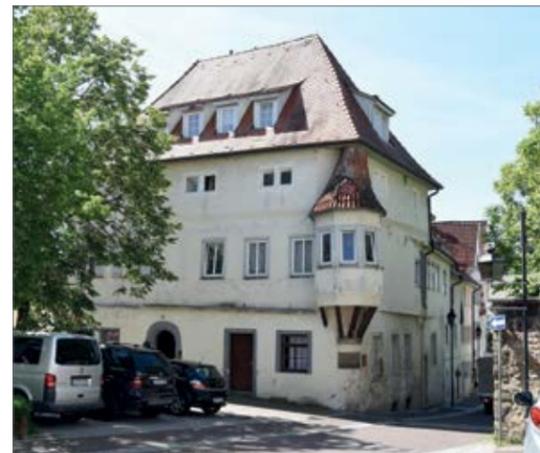
Ostergasse 24
1542 erbaut, ist das sogenannte Vollandhaus mit seinem Erker und seinem exponierten Standort von großer Bedeutung fürs Stadtbild.
Bild: Helmut Hermann

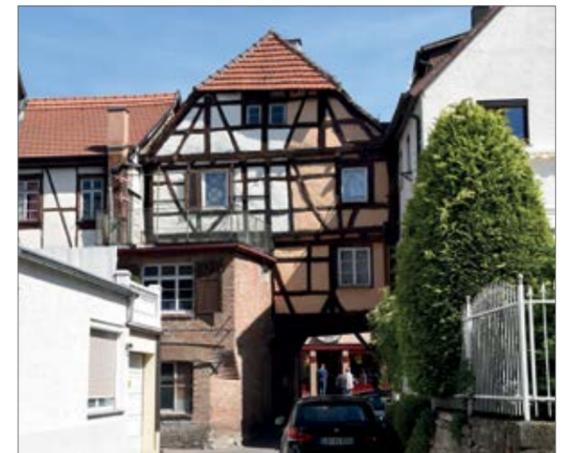
Ostergasse 30
Um 1600 erbaut, bietet dieses „abgängige Gebäude“ mit offener Hofdurchfahrt und schönem Backsteinbau aus der ersten Hälfte des 20. Jahrhunderts eine Chance für modernen Wohnraum in identischer Kubatur unter Wiederverwendung des südlichen Fachwerkgiebels.
Bild: Helmut Hermann

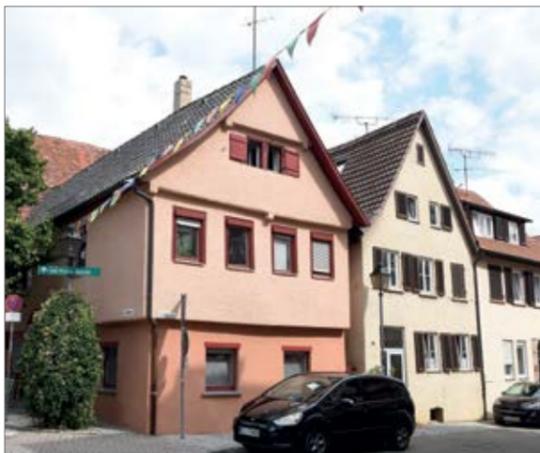
Im Zwinger 2
Das in diesem prominenten Umfeld eher unscheinbare Häuschen hätte unter Putz liegendes Schmuckfach zu bieten.
Bild: Helmut Hermann

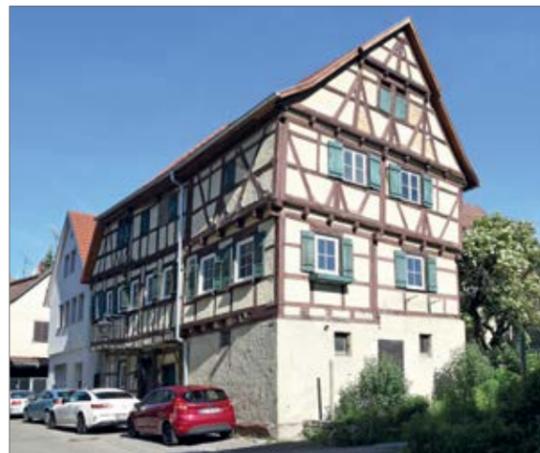
Schlossgasse 8
Haus Wixler besteht aus zwei aneinander gebauten Häusern. Das linke, ehemals giebelständige Gebäude ist im Kern von 1347, das traufständige rechte aus dem 16. Jahrhundert.
Bild: Helmut Hermann

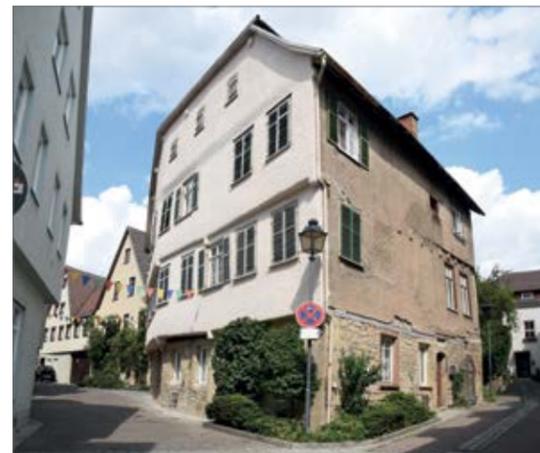
Schlossgasse 2
Ehemals zwei eigenständige aneinandergebaute Häuser, die ihre zwei Giebel durch ein gemeinsames blechernes Flachdach einbüßen. Das linke Haus sticht durch seine Handwerkerlaube hervor, das rechte durch ein in Teilen vorhandenes Oberdeutsches Fachwerk (15. Jh.).
Bild: Helmut Hermann

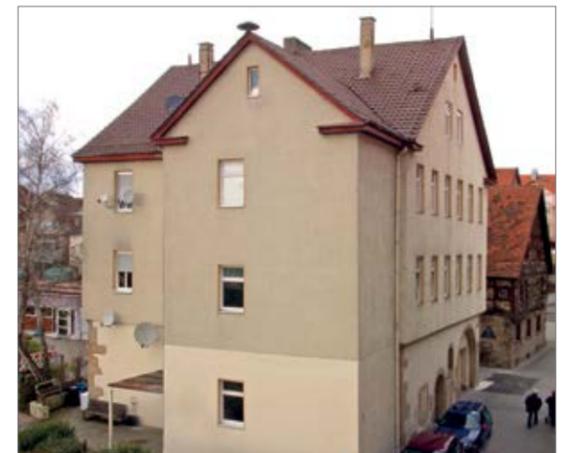
Betzgasse 2
1526 als Spital-Fruchtkasten errichtet, wurde das Haus Mitte des 19. Jahrhunderts in großem Umfang umgebaut und diente als Schulhaus. Mit seinen großen Stockwerkshöhen ist es geradezu geeignet für modernen Wohnraum.
Bild: Helmut Hermann

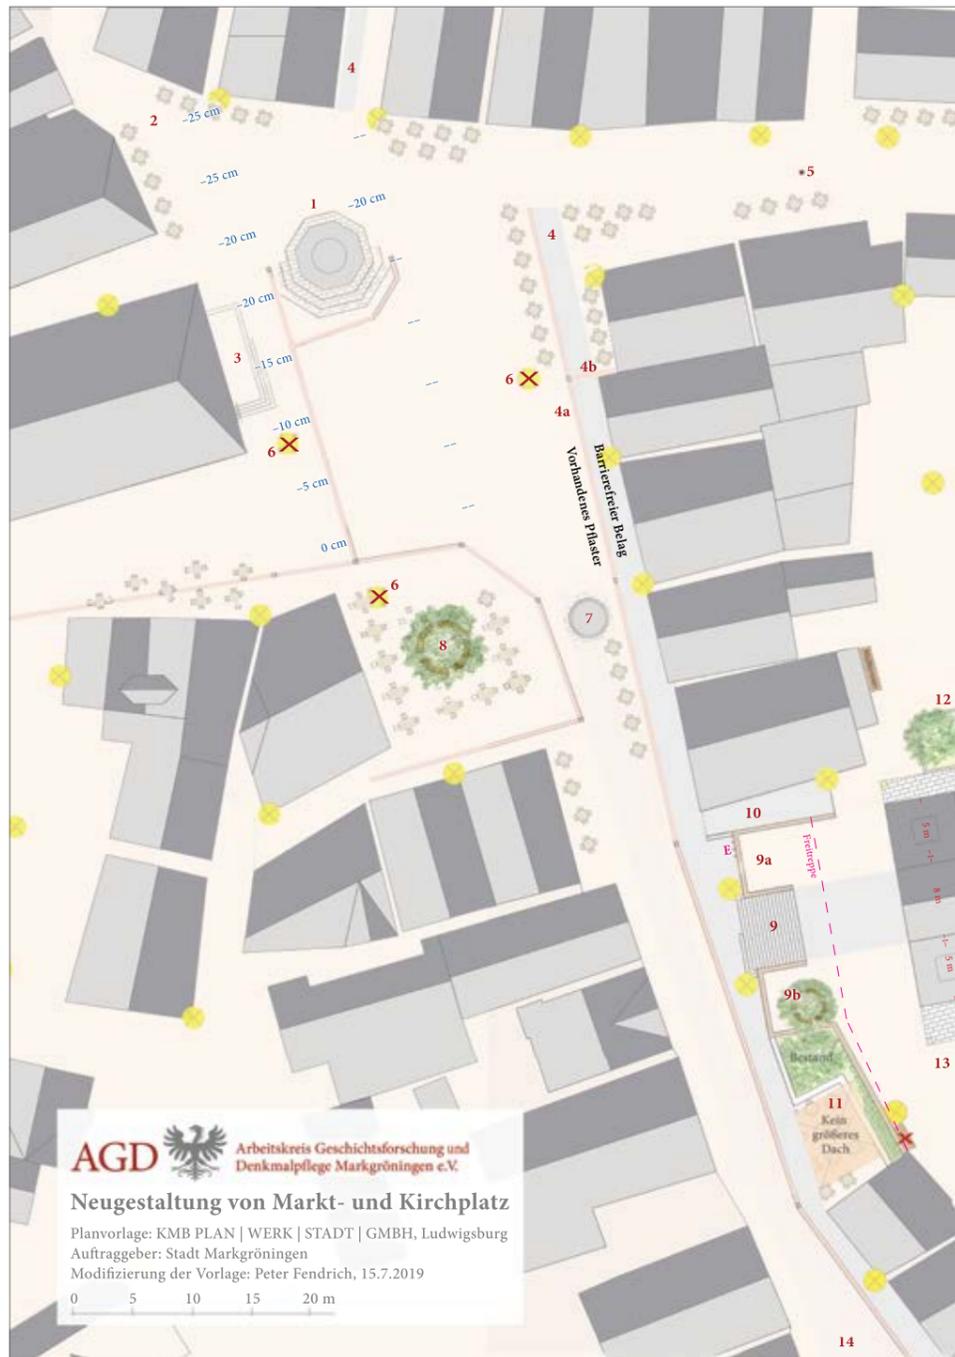
AGD zur Planung von Markt- und Kirchstafel

- a. Östliche Regenrinne an Band mit glatter Oberfläche heranrücken.
 - b. Entwässerung vor der Nordfassade von Marktplatz 7 nachrüsten (wg. Kellerschäden in Marktplatz 7 und 8).

7. Barocken Aufsatz des Tiefbrunnens wiederherstellen. Finanzierung (ca. 40.000 Euro) durch Crowdfunding?
8. Wasserleitung vom Rathaus zur Baumscheibe vor der Krone verlegen (regelbar vom Rathaus), um das Absterben der unter Wassermangel leidenden Linde zu verhindern.

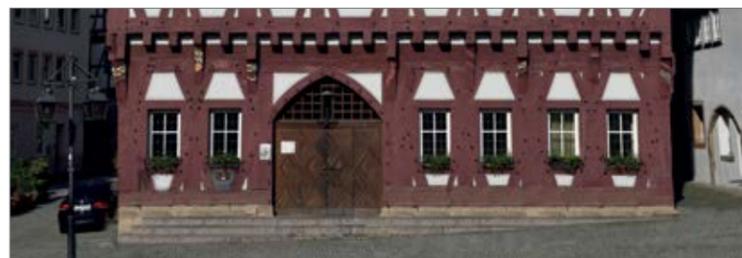
Vorplanung

Die von KMB vorgeschlagene Freitreppe greift massiv in das historische Ensemble ein, wie deren Lage im Stadtplan von 1832 zeigt: Der Vorplatz vor der Kirche wird reduziert, die Gassenflucht aufgehoben, das Raumgefüge gestört. Im unterlegten Stadtplan sieht man, dass der Kirchplatz südlich der Staffel einst bis vor zur Gasse reichte. Nördlich der Staffel stand das Haus Kirchgasse 1. Beim Bau der Freitreppe könnte die ohnehin labile Statik des Hochwachturms durch das reduzierte Widerlager beeinträchtigt werden. Das Ausschließen dieses Risikos würde die Baumaßnahmen erheblich verteuern.

Gebäudebreite Treppenanlage und Plattform bei bisherigem Platzniveau. Mit marginalem Gebäudesockel.

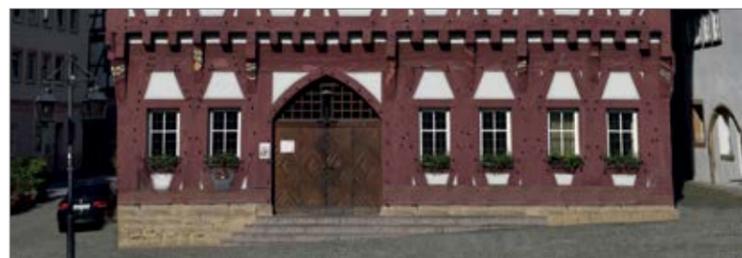
Kompromissvorschlag

Treppenbreite wie bis 1930 bei um 20 cm abgesenktem Platzniveau. Damit wäre mehr Sockel sichtbar.

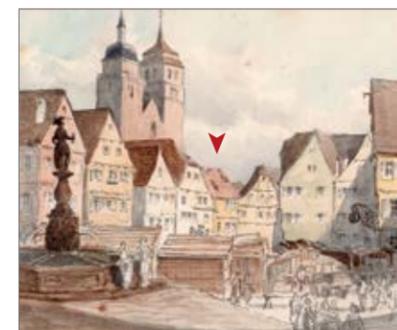
Platzniveau um 1856

Hier sieht man, dass das Platzniveau einst wesentlich tiefer lag. Heute wirken die Häuser um den Marktplatz wie eingesunken. Dieses neu entdeckte Bild zeigt erstmals das Gebäude Kirchgasse 1, das im 19. Jh. abgerissen wurde (Pfeil).

Höherer Sockel um 1910. Durch Asphaltaufrag und Pflasterung darüber wurde das Platzniveau um ca. 30 cm angehoben. Siehe Abbildungen links.

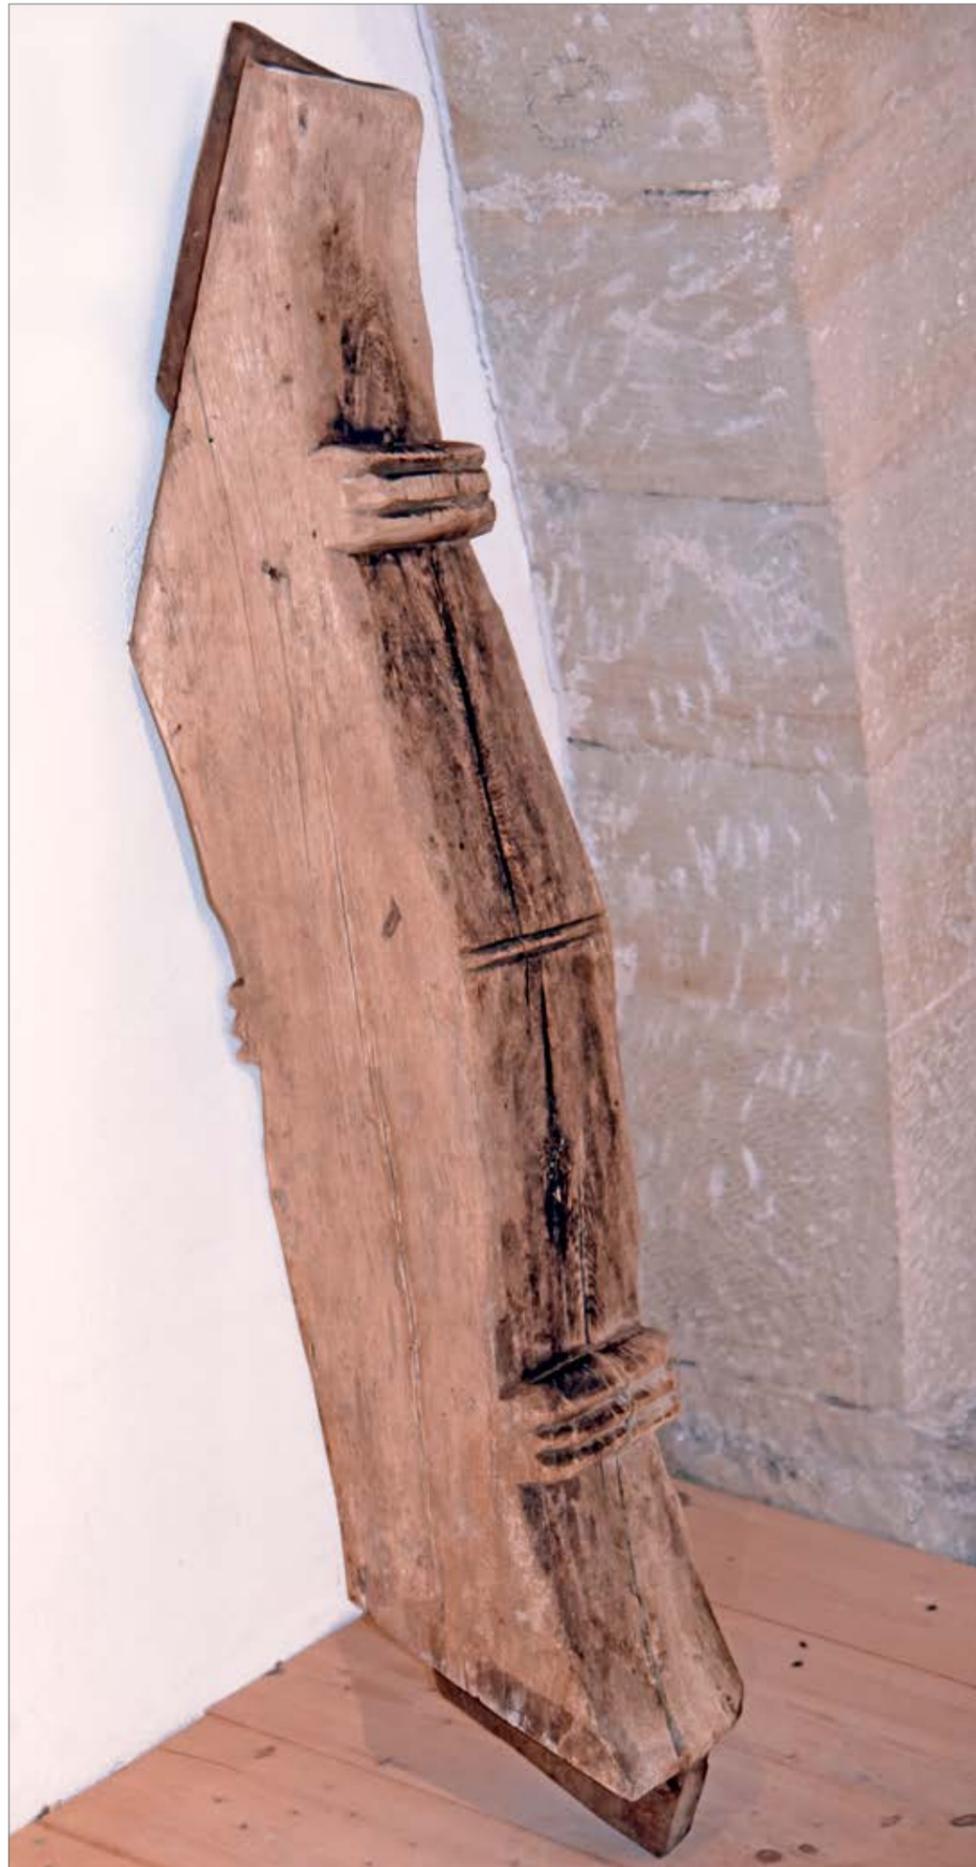
Bug vom Dangelschen Haus

Die eichernen Büge des abgerissenen Dangelschen Hauses (Kirchgasse 12) sind im städt. Bauhof für den Wiederaufbau eingelagert.

Die direkt an ein Steinhaus stoßende Westfassade wurde bei dessen Abriss teils aufgegriffen (linkes Bild). Die an der Ostfassade weit auskragenden Obergeschosse wurden von abgewinkelten Eichenbögen gestützt, die im städtischen Bauhof auf Wiederverwendung warten.

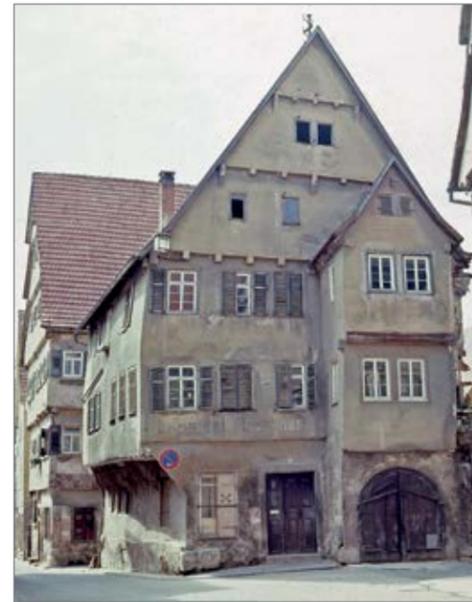
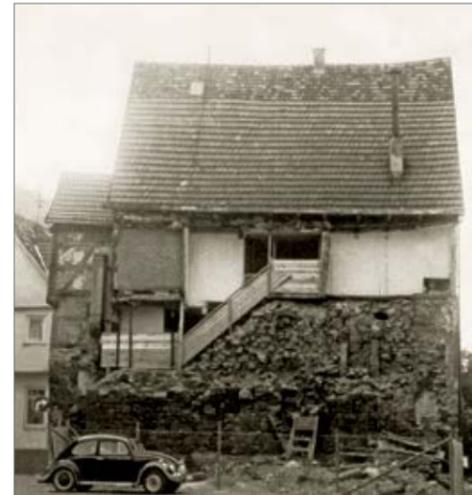
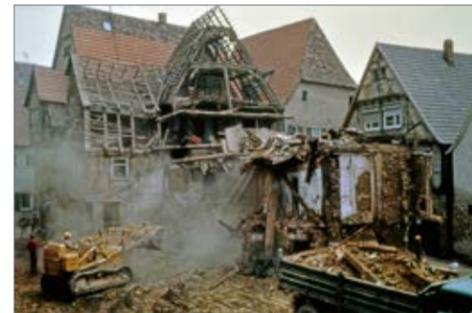
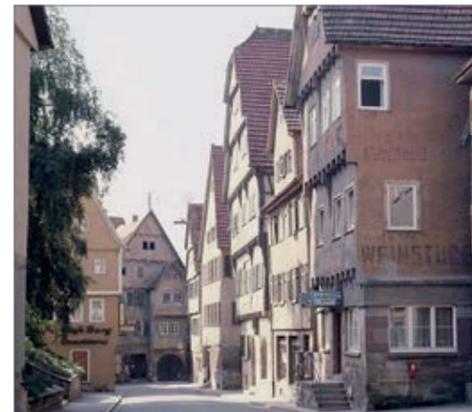
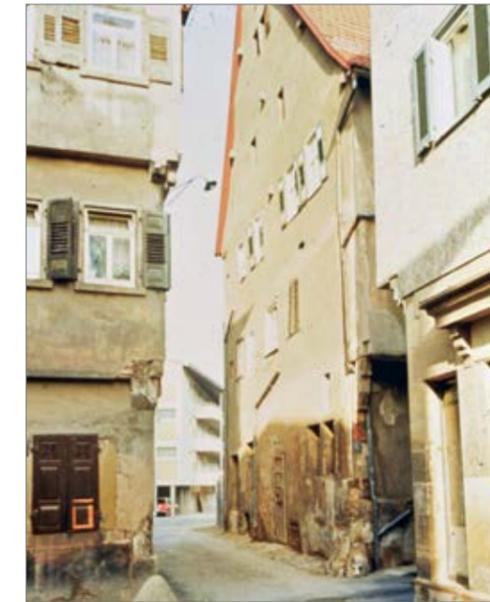
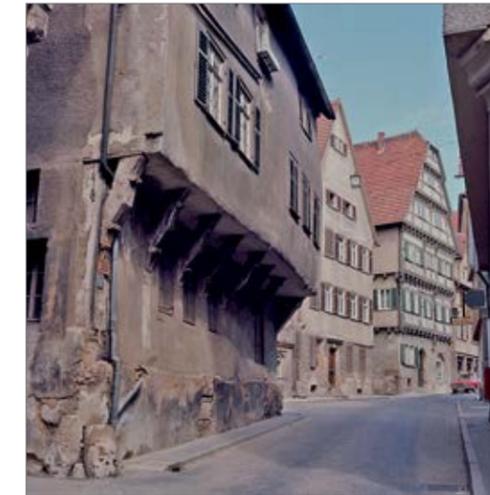
Projekt Kirchgasse 12

Wiederaufbau eines Kleinods von hoher Bedeutung fürs Altstadtensemble. Daher wurde der Stadt der Abriss des „Dangelschen Hauses“ nur unter der Bedingung gestattet, dass sie es in identischer Kubatur wieder herstellt. Diese klaffende Wunde an zentraler Stelle sollte endlich geschlossen werden.

Den Abriss des benachbarten Ensembles des „Kriegsministeriums“ (linkes Bild), überlebte das nunmehr isolierte und an der Westwand ramponierte Dangelische Haus nur um ein Jahr, obwohl es aus guten Gründen erhalten werden sollte. Das Gebäude in der Kirchgasse gehörte zu den prominentesten Privathäusern der Altstadt und war ein echtes Kleinod – zum einen wegen seines exponierten Standorts, zum anderen wegen seiner architektonischen Details: Es war das letzte Haus mit weit vorspringendem Obergeschoss, das von verzierten Bögen gestützt wurde (rechtes Bild). Ausnahmserscheinungen waren auch der vorgesetzte Kellerhals mit zweistöckigem Erker darauf und nicht zuletzt die Markthalle im Erdgeschoss, die wie im Rathaus durch eiserne Säulen in Schiffe gegliedert war. Offenbar zur selben (Blüte-)Zeit als Handelshaus erbaut, diente es bereits im 16. Jahrhundert als Gasthof mit Metzgerei. Der erste dokumentierte Besitzer war 1528 Magister Jerg Sigloch, Stadtschreiber und vermöglicher Wirt. Nach langer währer Tradition als Gasthof zum Hirsch beherbergte das Haus im 20. Jahrhundert den Fischhändler Götz und die namengebende Flaschnerei Dangel (an der Fassade bis zuletzt ablesbar).

Rechts die aufgebrochene Gassenflucht. 2013 besonders gravierend, weil Kirchgasse 10 noch nicht rekonstruiert war. Links ist zu sehen, wie das Haus Dangel die obere Kirchgasse und damit auch den Marktplatz optisch abschloss.

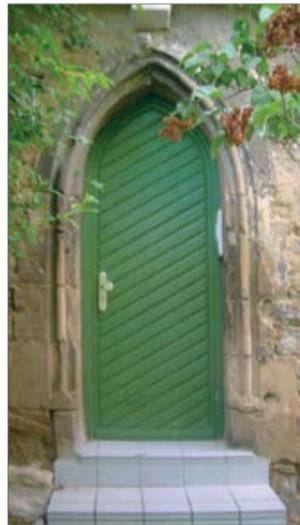
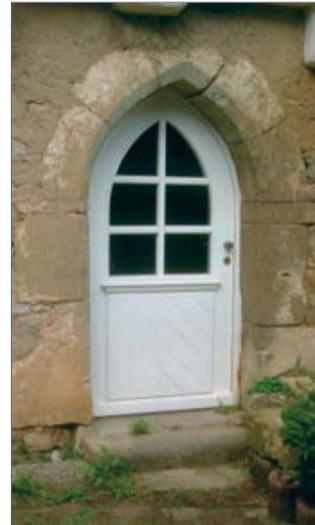
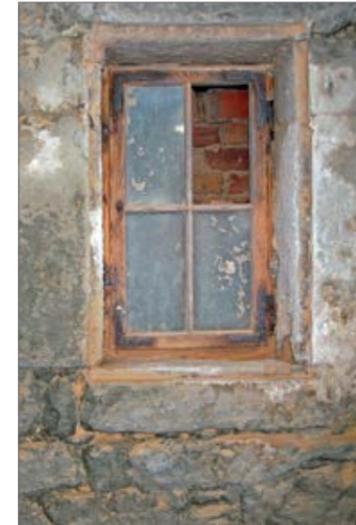
Nord- und Südsicht
Seit dem Bau der neuen Stadthalle wieder ein Solitär, kann das Schießhäusle seinen Charme entfalten.

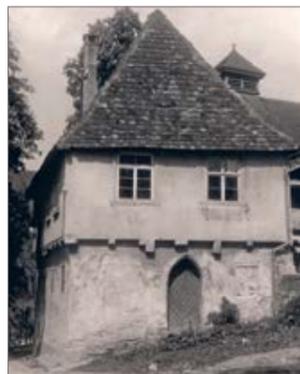
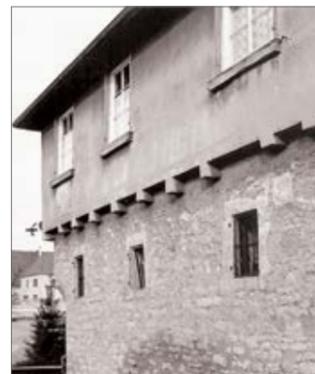
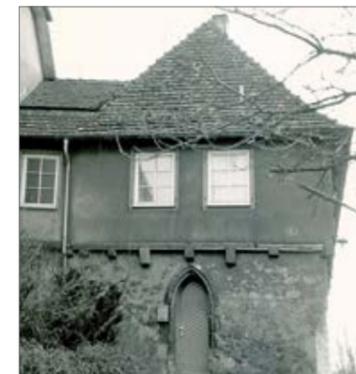
Sanierung
Begutachtung 2009 durch den Bauausschuss: Damals erschienen die erforderlichen Maßnahmen noch überschaubar. Hinter den Kulissen tauchten jedoch zahlreiche Bauschäden auf, die dem Bürgerverein über den Kopf wachsen könnten. Weitere Helfer und Förderer sind willkommen. Kontakt: beatekretschmer@gmx.net
