Alte Häuser in Gröningen

Marktbrunnengäßle 4

Erläuterungsbericht zur Bauaufnahme von Dipl.-Ing. Johannes Gromer, Backnang

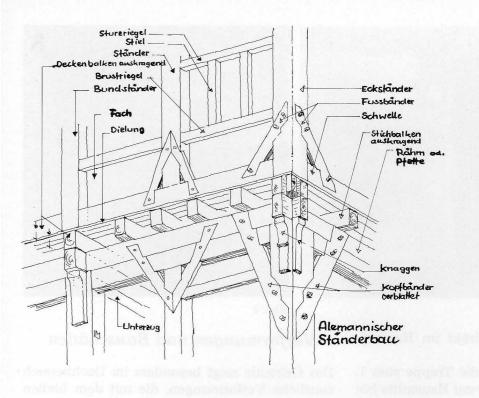
Zwischen Bundständer I und II der mittigen Längswand fand sich allerdings eine noch teilweise erhaltene Bohlenwand aus etwa 8 cm starken und 30–40 cm breiten Bohlen, die östlich der vorgefundenen – originalen? – Tür

waagrecht liegen. Westlich davon ist unter der bis zum westlichen Bundständer durchlaufenden Kopfbohle an Tür und Wand je eine senkrechte Bohle vorhanden. In dem verbleibenden Zwischenraum kann das ehemalige Heizungsloch für den Stubenofen vermutet werden. Auf der Nordseite findet sich eine mit den bekannten kleinen Eichendübelchen befestigte Lehmauflage.
